UNA PIRÁMIDE CON RAMPA EN EL OLIVAR DE SAN ISIDRO

LYDA CASAS SALAZAR
MUSEO ANDRES DEL CASTILLO
lyda_casas@yahoo.com.ar

CAMILO DOLORIER
MUSEO ANDRES DEL CASTILLO
camilo_dolorier@yahoo.com

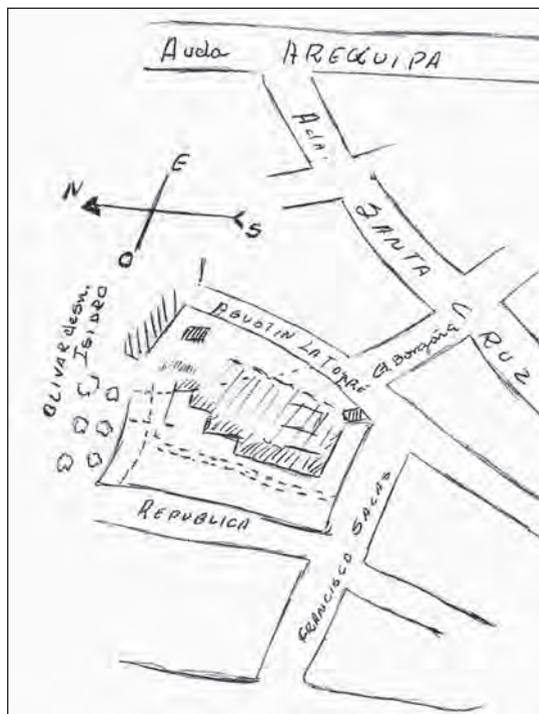
Figura 1: croquis de ubicación elaborado por Ccosi Salas.

Según *el Informe* de Ccosi Salas el nombre del monumento arqueológico fue “Huaca Santa Cruz”. Este se hallaba ubicado entre las calles “La Torre, Salas y República”, y presenta un croquis de ubicación del sitio que muestra dichas calles como referencia. Al cotejar esta información con las fotografías aéreas y el plano de calles actual, nos percatamos que dicha ubicación corresponde a una “huaca” no registrada en los catastros arqueológicos. Esta quedó ubicada en el extremo Sur de El Olivar de San Isidro, y fue inscrita por las actuales calles: Agustín De La Torre González, Francisco Salas y Pérez De Tudela. La calle “República” corresponde hoy a la Av. Conquistadores. (Fig. 1).

El sitio arqueológico referido en *el Informe* se localizó en el extremo Sur de El Olivar de San Isidro, mientras que en época prehispánica se inscribía en las heredades del canal de Huatica. Muy próximo al sitio de la referencia (aproximadamente tres cuerdas hacia el Sur) se ubica la Huaca Pucllana, mientras que ocho cuerdas al noroeste se hallan la huaca Huallamarca y diez cuerdas al Oeste se encuentra la huaca Santa Cruz en la Av. Belén. (Fig. 1).

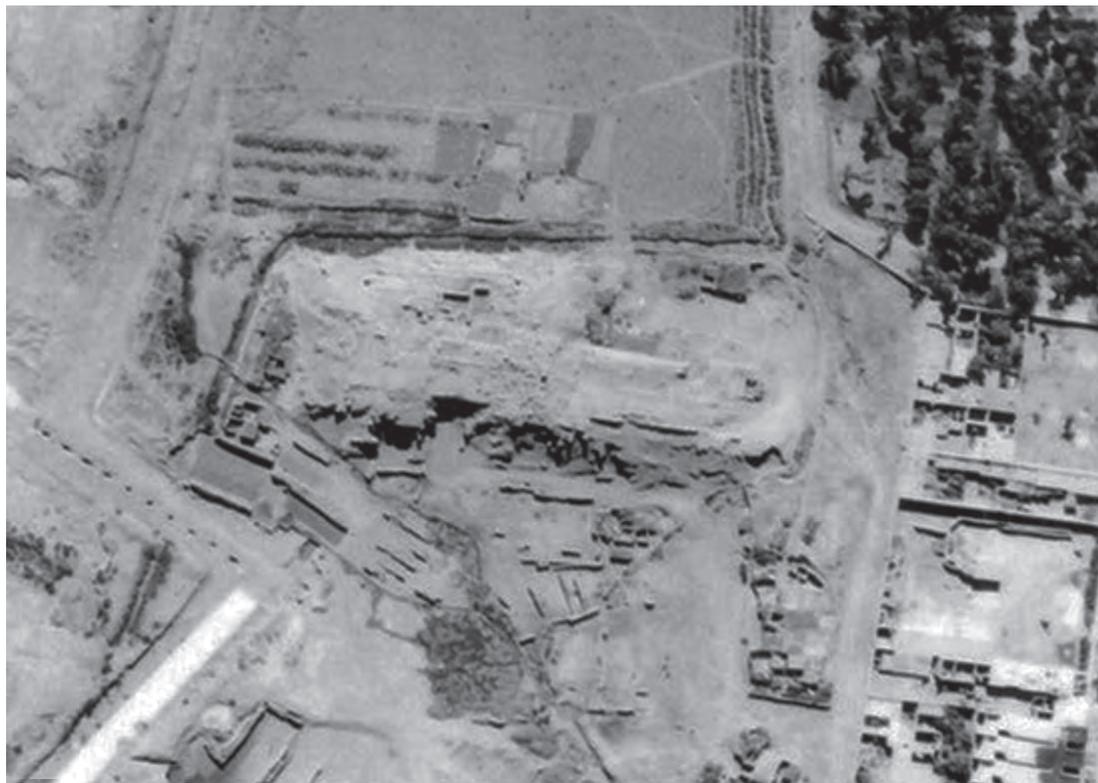
Fotografía 1: Monumento derruido por ladrillera y trazado de calles.

confección de ladrillos y adobes. La Huaca El Olivar no fue ajena a dicho proceso, pues hacia el año 1951 la compañía adobera *Santa Cruz* venía carcomiendo el frente Este del montículo arqueológico. En las fotografías aéreas del año 1944 se aprecia claramente los efectos de la destrucción causada por la adobera y el trazado aun incompleto de la urbanización. (Fotografías 1 y 2).

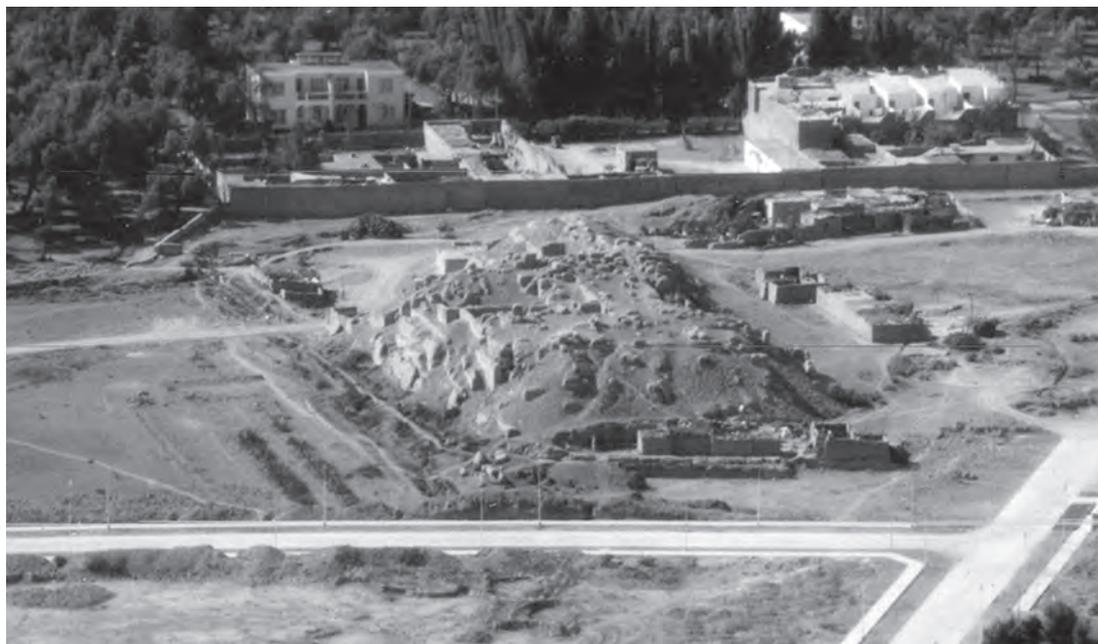
Fotografía 2: Vista sur de la huaca El Olivar, a la derecha la ladrillera en operaciones.

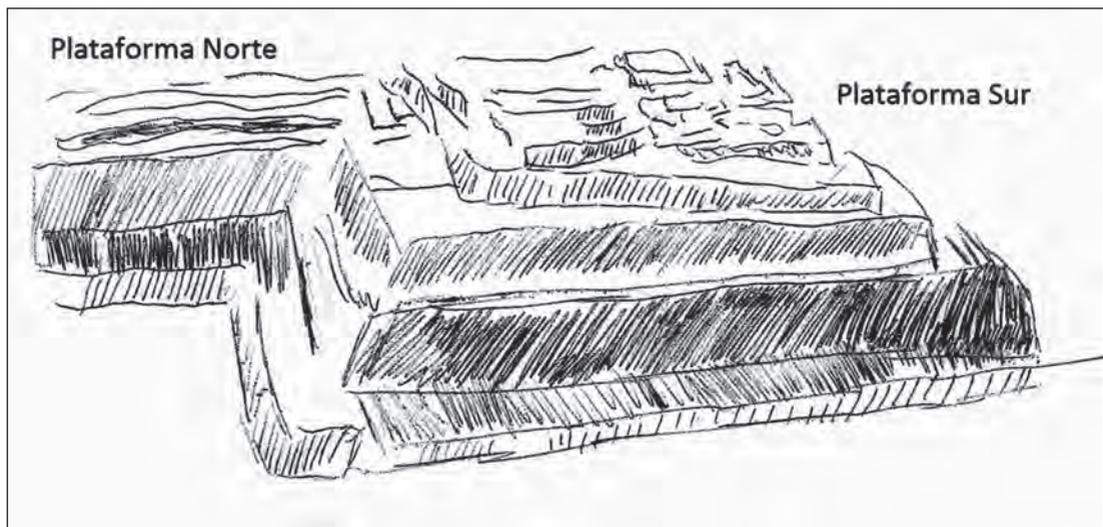
Figura 2: Vista oeste del monumento: al lado izquierdo se aprecia la plataforma Norte.

Plataforma Norte: Se llama plataforma Norte a la estrecha proyección ubicada delante de la portada del edificio. Se trata de un cuerpo escalonado y agudo que va perdiendo volumen a medida que se proyecta al norte. No exhibe mayor complejidad arquitectónica más que algunos muros largos, alineados al Norte conformando un pasaje que pudo ser utilizado como ingreso principal. (Fig. 2).

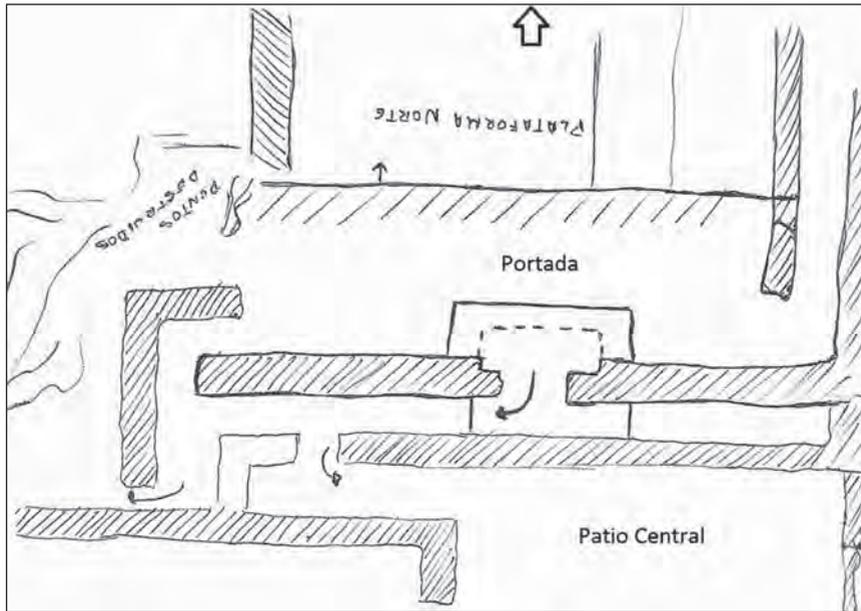
Figura 3: Planta de la portada principal.

pacios rectangulares y alargados claramente definidos. La primera sección se ubica en el lado Este, y está compuesta por una portada en el extremo Norte. Esta presenta un vano central de doble jamba, un corredor y acceso laberíntico. (Fig. 3).

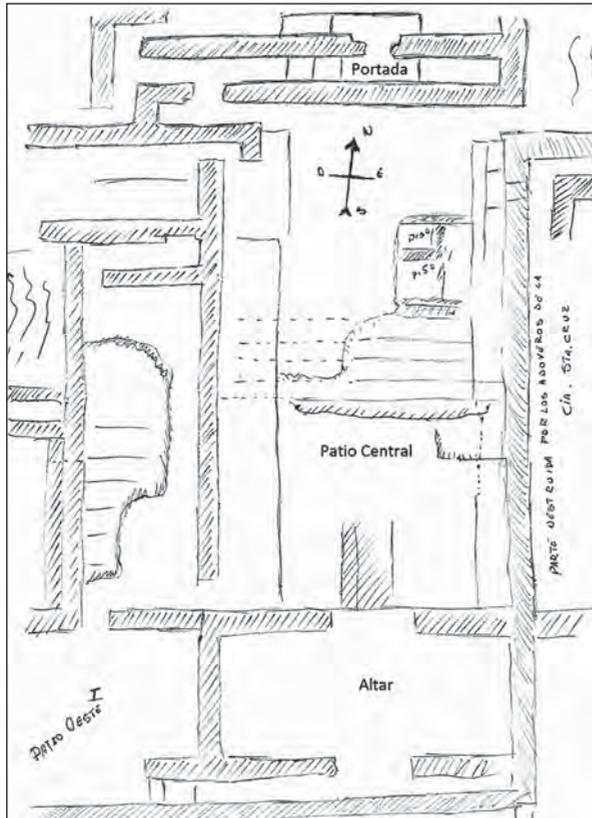
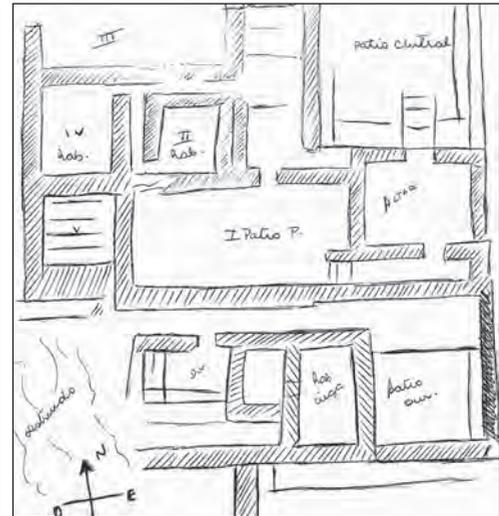
Figura 4b: Sección II: corredor oeste, recintos I, II, III, IV y V.

Figura 4a: Sección I: portada, patio central, rampa y altar.

Detrás de la portada se emplaza un patio central con banquetas laterales y una rampa central que comunica con una plataforma alta a la cual nominada como “altar” en el extremo Sur. La organización del espacio compuesta por la portada, acceso restringido, patio central, rampa y plataforma o altar, nos recuerda a la organización de las “pirámides con rampa” (PCR), diseño arquitectónico típico de los periodos tardíos de la costa central. Detrás del altar se aprecia un vano central que se articula con un corredor. Al final del corredor, en su extremo Oeste, una escalinata lo conecta con los recintos de la segunda sección. La sección II se encuentra organizada en dos espacios diferentes. Hacia el extremo Norte se aprecia una amplia plaza cuadrangular (recinto III), con accesos inscritos en sus vértices nordeste y sudoeste. El extremo Sur de la sección II está conformado por los recintos I (patio Oeste), II, IV y V. (Figs. 4a y 4b).

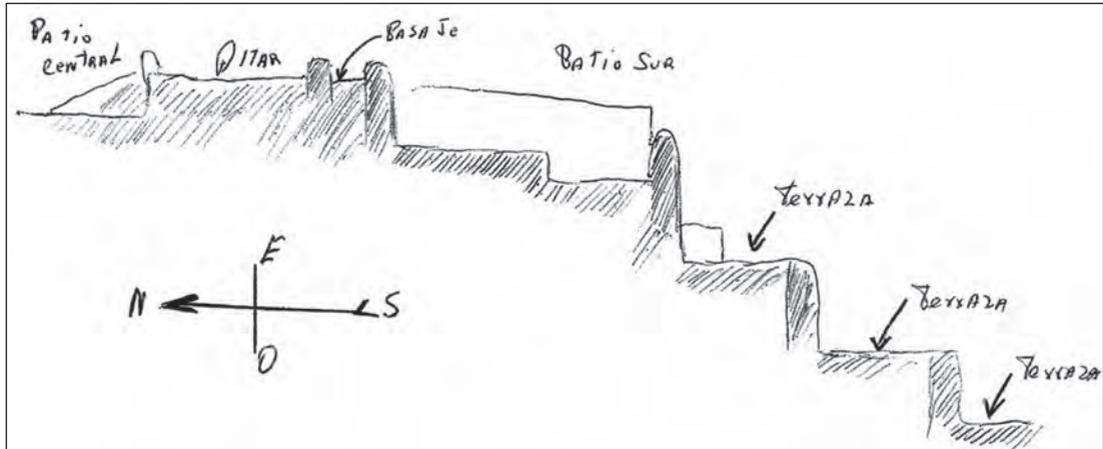
Figura 5: Corte longitudinal N - S de la plataforma sur escalonada.

Plataforma Sur: En la terminología de Cossi Salas esta comprende la porción del edificio posterior al cuerpo principal. Se aísla de aquella por medio de un corredor (en sentido Este-Oeste) que transita a lo ancho el edificio articulando pequeños recintos alineados en su extremo Sur. Detrás de ellos, una sucesión de terrazas escalonadas sustentadas en gruesos muros de contención hechos en tapial, definen el frontis Sur del Edificio. (Fig. 5).

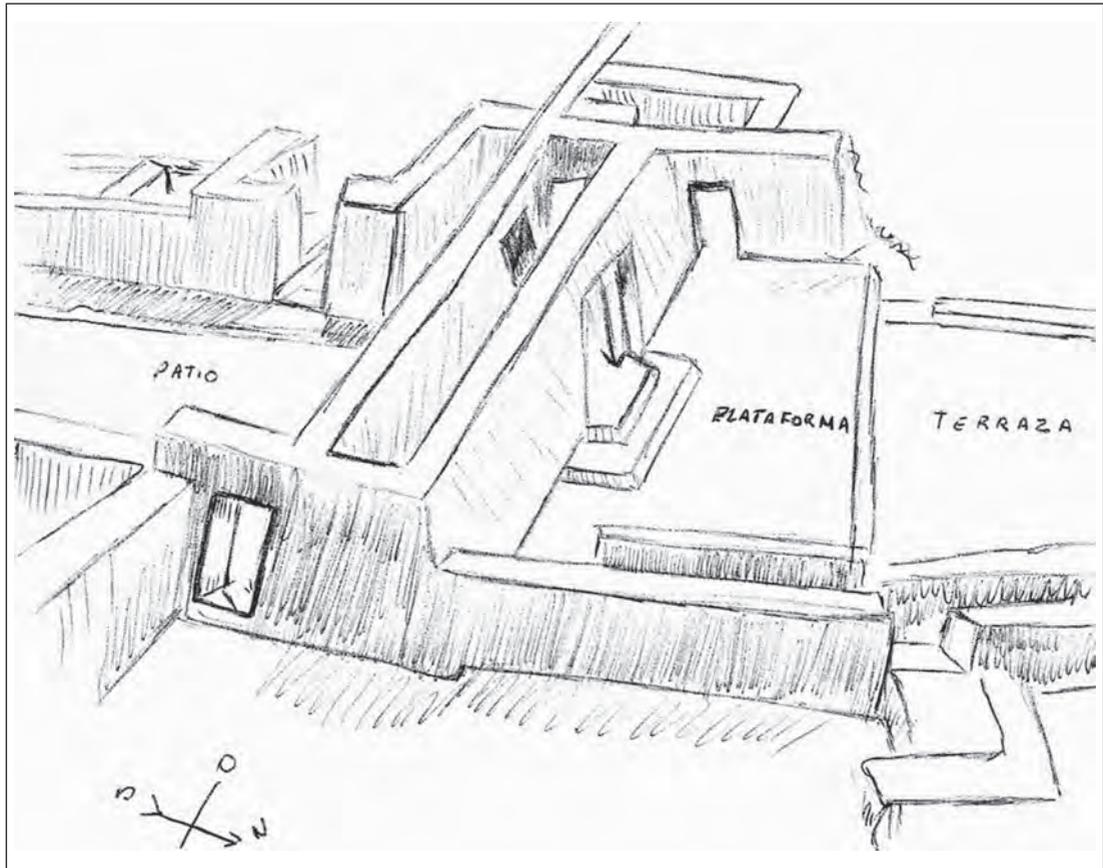
Figura 6: Reconstrucción hipotética del pórtico o portada realizada por Ccosi Salas.

Todo parece indicar que el acceso principal se encontraba ubicado en el extremo Norte del edificio. Una saliente angosta (*plataforma Norte*) se proyecta ascendente hacia el cuerpo principal, a manera de *rampa* de ingreso hacia el volumen central. Se hallaba compuesta por una suerte de escalinata (en el substrato) cubierta por un talud apisonado. Estuvo flanqueada por gruesos muros que dirigían el flujo hacia la compleja portada con vano de “doble jamba”. (Fig. 6).

El frontis o portada se construyó sobre un terraplén bajo, y en él, un vano trapezoidal de doble jamba fue erigido sobre una pequeña plataforma de escalón con pestaña, adornando la entrada. En este punto el acceso se torna complejo, pues en los extremos, a ambos lados de la portada con doble jamba, de abrían entradas auxiliares parcialmente ocultas.

El ingreso principal (de doble jamba) domina el módulo de la portada, su ubicación al centro de la fachada, un escalón con pestaña en el umbral y el vano trapezoidal con doble jamba recibe al visitante con portento. (Fig. 6).

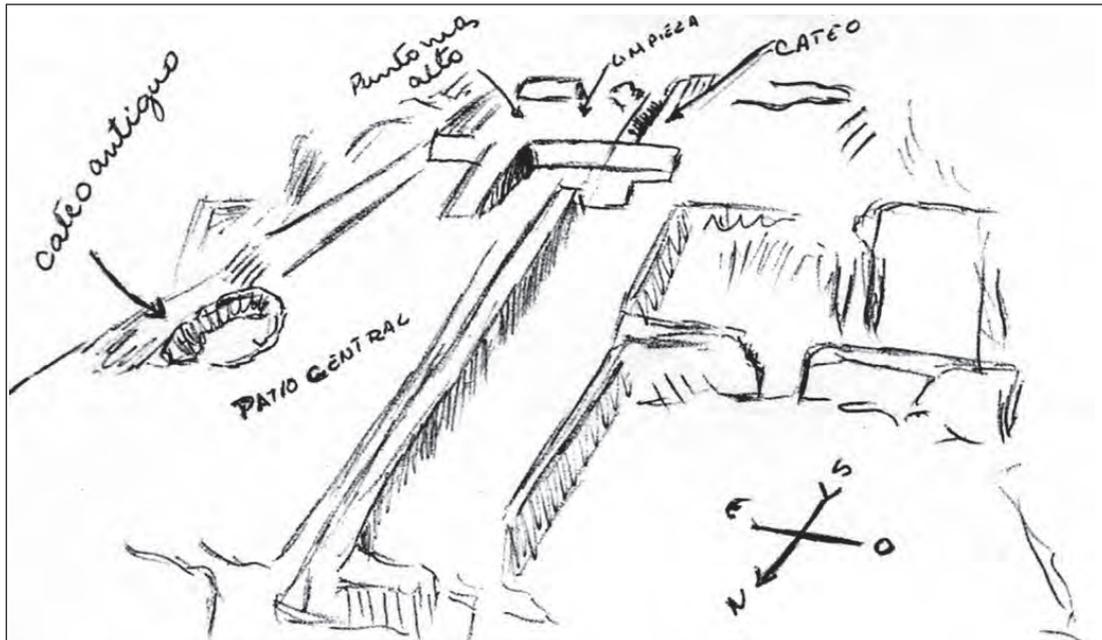
Figura 7: Perspectiva del patio central y "altar". En un primer momento Ccosi Salas dibuja la rampa como escalera.

Detrás del pórtico un corredor angosto conduce hacia un nuevo ingreso tortuoso. Finalmente, se abre el *patio central*, consistente en un amplio espacio rectangular alargado con banquetas laterales. Del otro lado, una rampa frontal (también dibujada como escalera en los croquis iniciales) domina el espacio y lo comunica con una plataforma cuadrangular o *altar*. (Fig. 7).

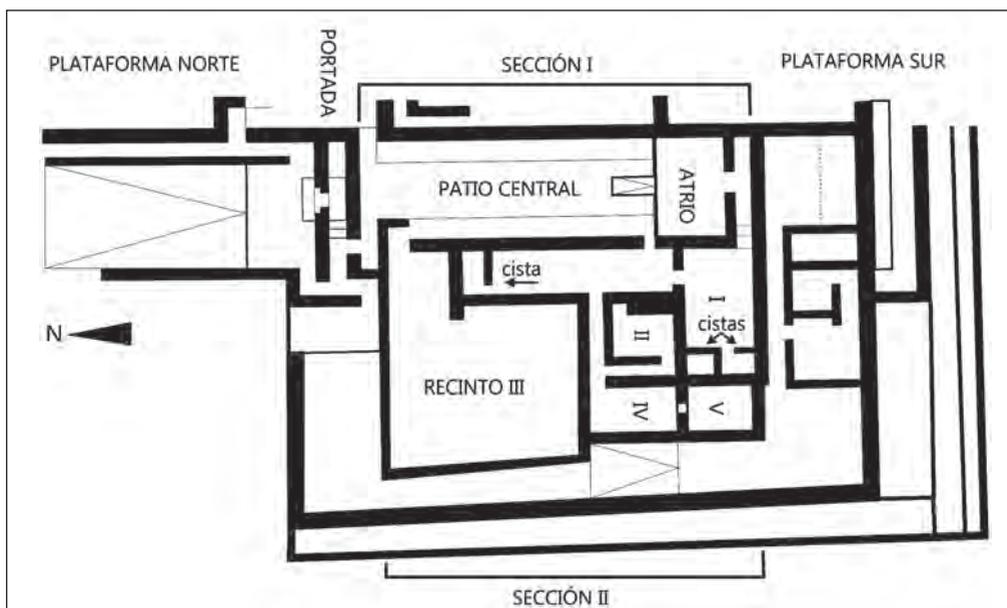
Figura 8: Reconstrucción del plano general del sitio con sus respectivos sectores.

De vuelta en el patio central, apreciamos que se trata de una organización bastante atípica. Al uso de banquetas laterales se adiciona la presencia de cuatro ingresos (Fig. 8). Junto al primero (ya descrito) un nuevo vano conduce el ingreso hacia un patio abierto (recinto III) de la *sección II*. Frente a él, en el vértice nordeste del patio central, se abre un tercer acceso. Por último, en la esquina sudoeste otro vano conduce hacia un corredor de la segunda *sección* del cuerpo principal. Nuevamente en el *altar*, apreciamos un vano en el lado Sur, en el extremo opuesto del eje definido por la rampa. Y detrás de él, un corredor angosto que culmina en una escalinata de tres peldaños en su extremo Oeste. Dichas escalinatas comunican secretamente al altar con el recinto I (*patio Oeste I*). Este recinto rectangular funge como área de distribución de la *sección II*. Mediante el se articula el *altar* con el *corredor Oeste* y los recintos II, IV y V (*habitaciones II, IV y V*).

Como podemos apreciar por el momento, las secciones I y II conforman una estructura orgánica, que integra tres espacios funcionales distintos. Primero tenemos el *patio central* articulado con el *altar* mediante una rampa, en donde se estarían desarrollando actividades principalmente públicas. En segundo término, un conjunto de recintos (I, II, IV y V) que asemejan depósitos exclusivos y áreas de vivienda. Finalmente, un patio amplio (III) que bien pudo servir como área de laboreo. Además, circulatoria y formalmente se aíslan de los depósitos ciegos de la *plataforma Sur*. (Fig. 8).

El plano del sitio muestra la presencia de una sucesión escalonada de muros adosados en los frentes Oeste y Sur. Con ellos se lograba levantar el nivel de la construcción y obtener un mayor volumen para la plataforma. En la superficie los espacios se dividen mediante muros eje, que conforman grandes cuadrángulos y rectángulos, mismos que fueron posteriormente subdivididos en recintos y terrazas menores.

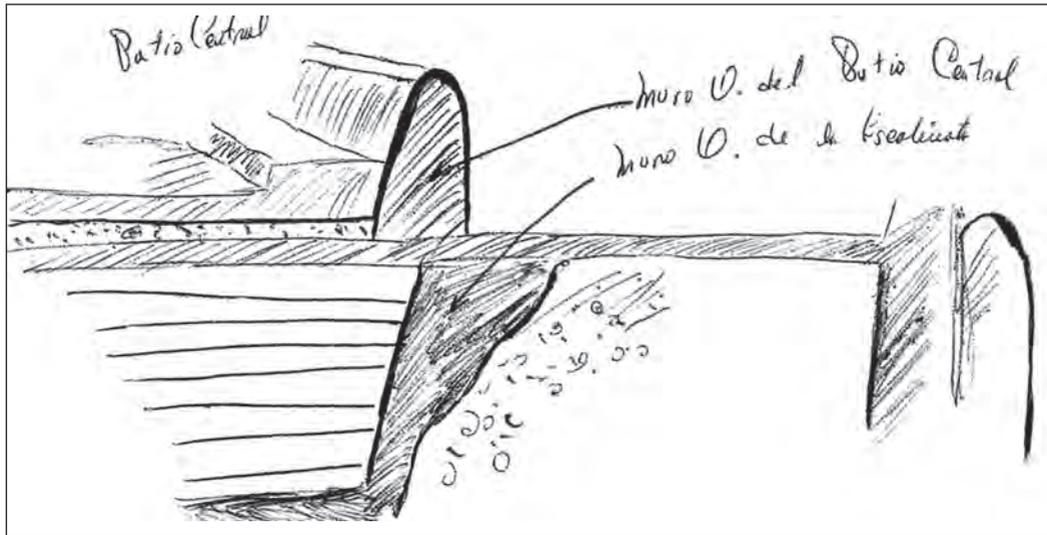
Figura 9a: Ejemplo de materiales (barro) y técnicas constructivas (tapial).

Todo parece indicar que el principal elemento constructivo del edificio fue el tapial, sus dibujos reseñan gruesos muros de forma semicónica, con el extremo superior erosionado en forma redondeada. Un caso particular que refuerza este planteamiento, lo constituye el apunte de un muro de contención ubicado entre el *patio central* y el *corredor Oeste*, que muestra una sola cara trabajada y enlucida, mientras que la otra es irregular y retiene un relleno constructivo suelto. Ello sólo es posible en la confección de muros de tapial. (Fig. 9a): Además, algunos cortes señalan la existencia de muros adosados en paralelo, y en el extremo sudoeste de la pirámide, se aprecian muros con pisos conformando celdas, mismas que fueron rellenas, y sobre ellas, nuevamente se erigieron muros, pisos y rellenos. Con esta técnica se lograron elevaciones importantes. (Fig. 9b).

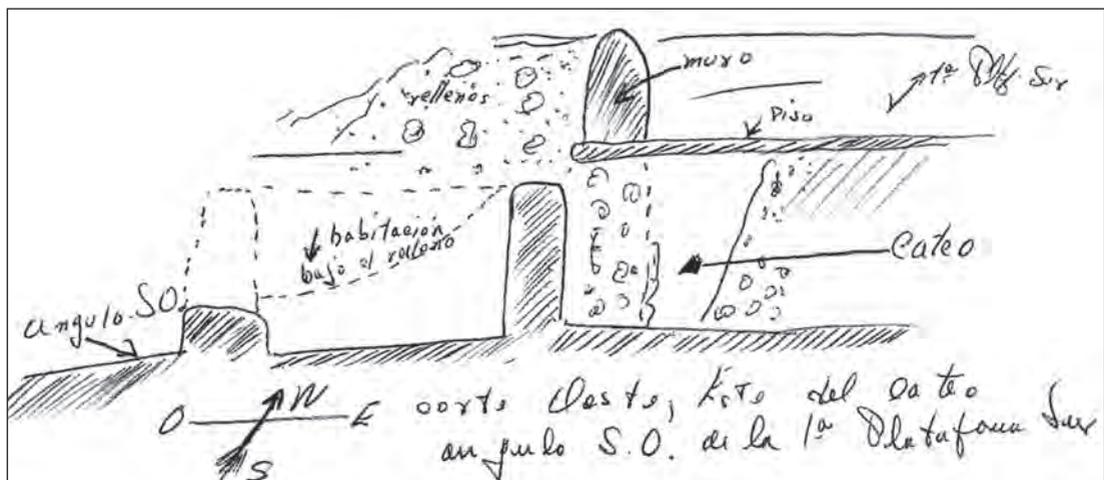
Figura 9b: Esquina sudoeste: exposición de muros y rellenos conformando celdas.

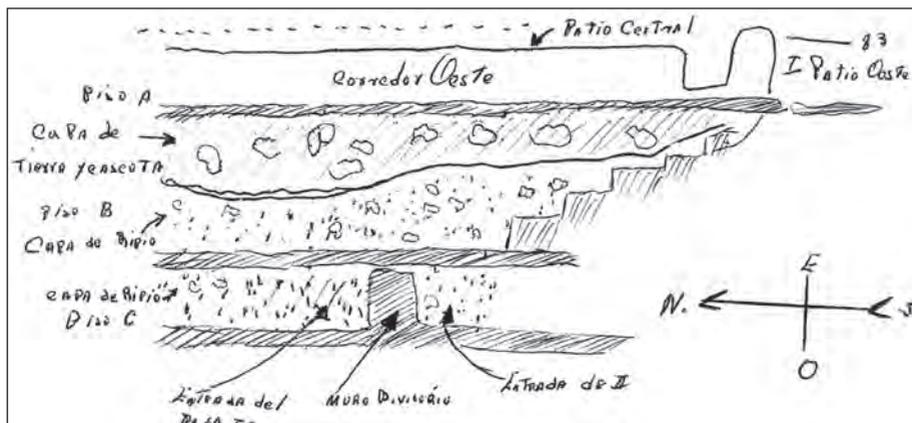
Figura 10a: Corte estratigráfico del corredor oeste.

Las descripciones acerca del contenido de los rellenos y escombros mencionan la presencia de tierra, ripio, cascajo, cantos rodados, adobes, "adobitos", troncos de paca y Cañas (carrizo, carricillo y soguillas) (Fig. 10a). Para el caso de los adobes cuyas medidas son: 34,5 x 24 x 11 cm., corresponderían a los elementos típicos de las construcciones tardías de la costa central. Extraña su presencia al interior de rellenos pues suelen hallarse en las remodelaciones últimas, tapiando vanos o subdividiendo habitaciones, cuando no, construyendo edificios completos. Su uso se relaciona generalmente con el Horizonte Tardío y se vincula con los edificios públicos representantes del poder político y social imperante. Es probable que su ubicación estratigráfica haya sido principalmente en los escombros o rellenos de la última remodelación. Lamentablemente el registro de Ccosi no discrimina su ubicación estratigráfica.

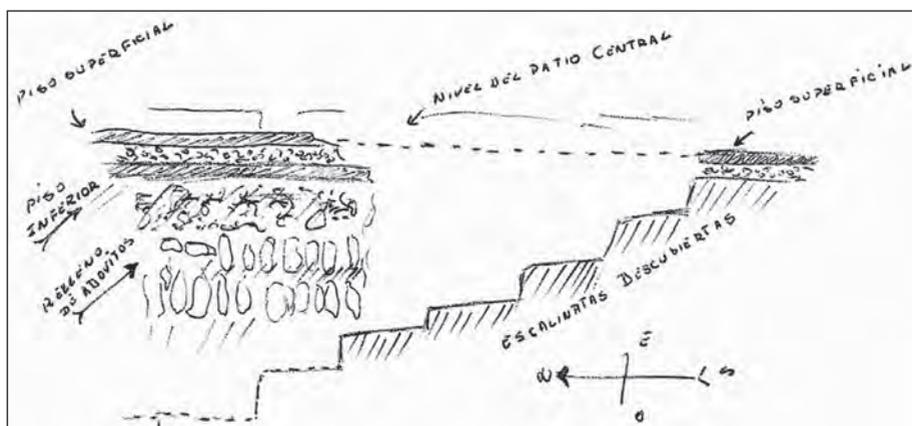
Figura 10b: corte donde se muestran adobitos con la típica mampostería "de librero", en posición estratigráfica subyacente.

De otro lado la presencia de adobitos (en tres tamaños: rectangular, chato y grueso) relaciona este material con una etapa particular del desarrollo de la costa central. La cultura Lima y el Intermedio Temprano. Su presencia en los rellenos guardaría coherencia con su posición cronológica. Además, cuenta a su favor la relativa proximidad a la que se encuentra con la Huaca Pucllana (tres cuadras). También menciona que estos adobitos conformaban “[...] cercos, unidos con barro pero colocados desordenadamente”. Llama la atención que utilice la palabra “desordenadamente” pues una de las características de la técnica constructiva de los Lima es precisamente la disposición ordenada de sus adobes en una técnica frecuentemente denominada en “librero”, donde los adobitos se apilan verticalmente como libros en un anaquel. Tal como se aprecia en la figura 10b.

Uno de los perfiles mostrados para el Patio Central (corte de huaqueros), evidencia un ordenamiento de adobitos cubierto por un relleno suelto de tierra y cascajo, y aun encima, dos pisos bien elaborados que lucieron la superficie del Patio Central. Este elemento de adobitos (según el dibujo) se ubica junto a una de las “escalinas” anteriormente mencionada. (Fig. 10b).

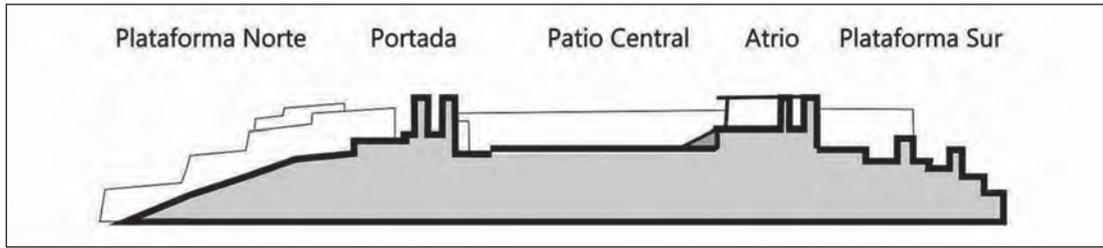
Figura 11: Corte hipotético y posibles espacios techados.

Finalmente, la mención de la existencia de troncos de paca, cañas (carrizos y carrillos) y soguillas posiblemente se halle vinculado a la presencia de recintos techados. Lamentablemente no precisa en que ambientes se realizaron dichos hallazgos. (Fig. 11).

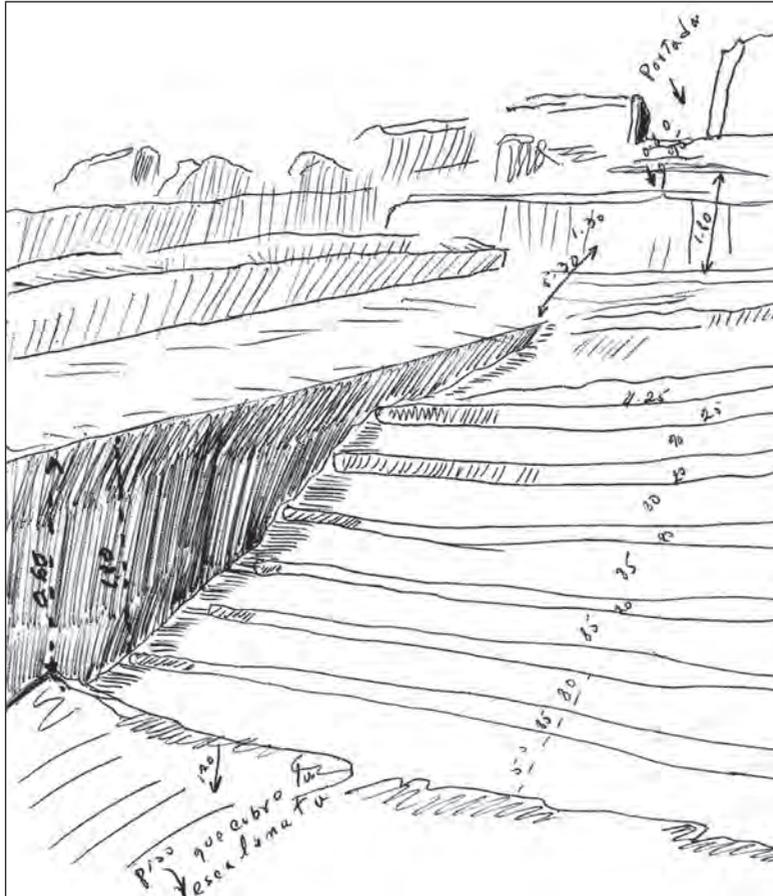
Figura 12a: Escalinata subyacente en la plataforma Norte.

contrapasos. Estas fueron identificadas en tres sectores distintos: primero en la *plataforma Norte*, debajo de un relleno y de los escombros que sustentan el relieve inclinado del ingreso (Fig. 12a); el segundo punto fue en el substrato del *patio central*, debajo de dos pisos enlucidos que se vinculan con los muros de tapia. Además, se encontró asociado con lo que parece ser un muro de adobitos (Figs. 10b y 12b); el tercer, cuarto y quinto punto de hallazgo al parecer se encuentran articulados en segmentos de una misma estructura y corresponden al *corredor Oeste*, *recintos IV y V*, y en el *pasaje Oeste*. (Fig. 12c).

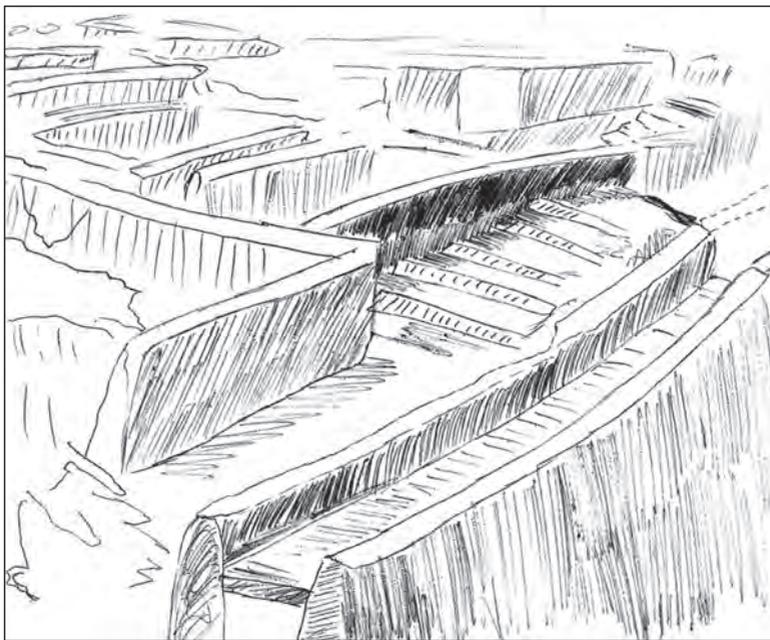
Figura 12c: Escalones del extremo oeste fuera de los recintos III y IV.

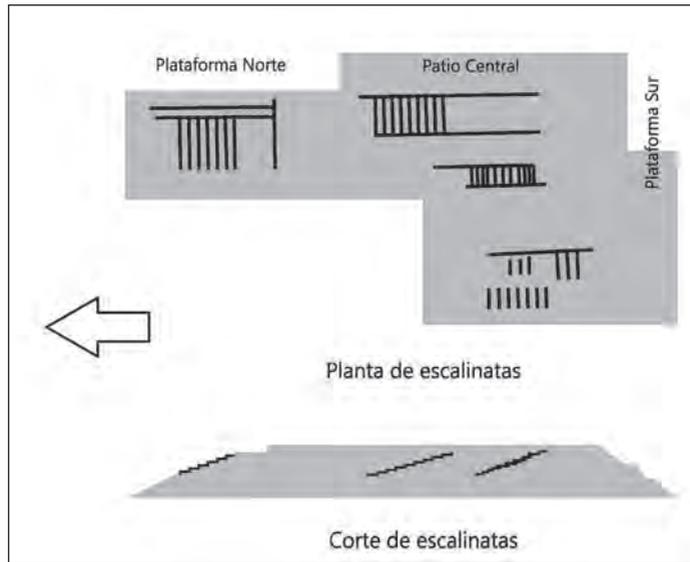
Figura 12d: Evidencia de módulos del primer momento constructivo.

Esta particular técnica constructiva es común a casi todo el substrato del edificio y parece indicar que se organiza en torno a **tres módulos constructivos** preexistentes ubicados en el extremo Norte, en el cuerpo central y en el lado Oeste (Fig. 12d). Se hallan compuestos por un paramento escalonado, como si se tratase de amplias escalinatas que ascienden de Norte a Sur. De otro lado, como mencionamos antes, en los dibujos se puede apreciar que el módulo del cuerpo central se encontraría cerca a un “relleno” de adobitos (Fig. 10b). La proximidad a la huaca Pucllana podría explicar su presencia como un elemento aislado. Sin embargo, tratándose de los módulos escalonados, todo parece indicar que se refieren a una técnica constructiva –posiblemente también fue complementaria a los muros de contención– útil para contener rellenos sueltos en espacios amplios. Podría ser una técnica propia de los periodos tardíos. Esta también se puede apreciar en los recientes hallazgos de Piero Guarisco en la huaca Palomino, en Pueblo Libre. Al igual que en El Olivar los escalonados de la Huaca Palomina son cubiertos por rellenos y gruesos muros de tapial. (Guarisco, Com. Pers. 2012).
