Arqueología y Sociedad Nº 32, 2016: 227-250 1SSN: 0254-8062

EL INCAHUASI DE PARINACOCHAS: UN SITIO INCA EN EL SUR DE AYACUCHO

GUIDO CASAVERDE RIOS

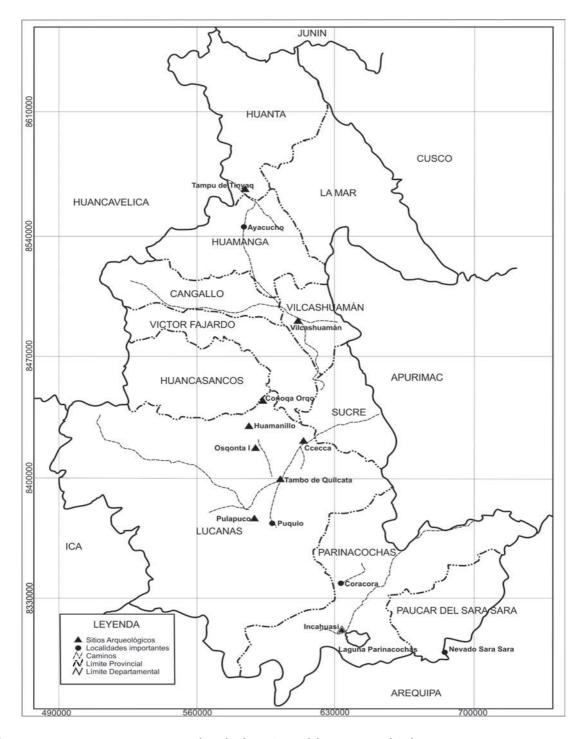
Fig. 1. Plano de ubicación y red de caminos en el ámbito.

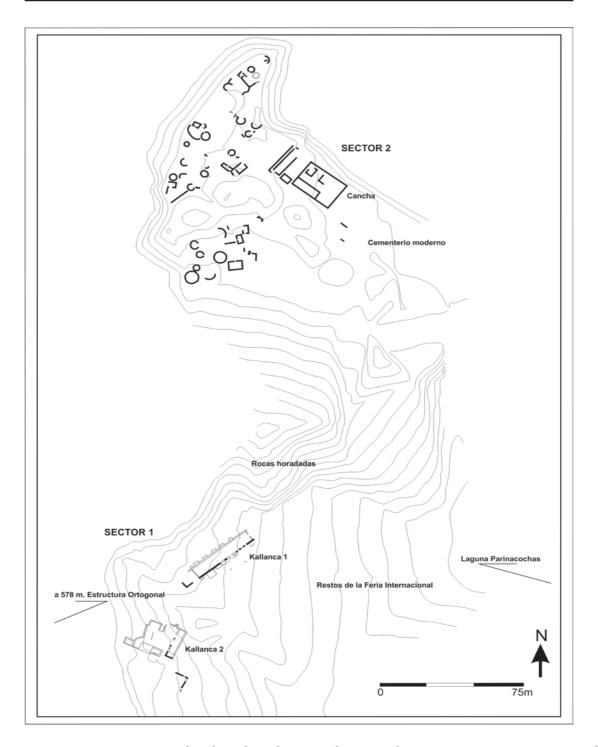
Fig. 2. Plano de Incahuasi de Parinacochas con sus dos sectores

Incahuasi está compuesto por dos sectores diferenciados, los cuales pasaremos a describir inmediatamente.

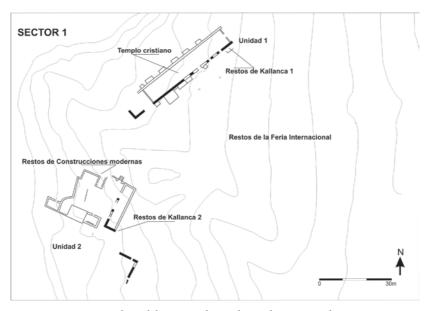
Fig. 3. Plano del Sector 1 de Incahuasi de Parinacochas.

Está compuesto por 2 unidades o estructuras arquitectónicas de planta rectangular de fina mampostería Inca, y están separados por una pequeña escorrentía. Parte del sector está ocupado por tres familias cuyas construcciones modernas lo han afectado considerablemente. De dicho sector sobresalen dos kallancas.

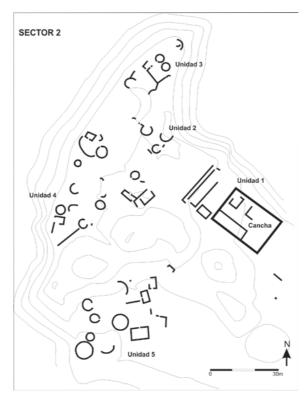
$Fig.\ 4.\ Plano\ del\ Sector\ 2,\ con\ las\ unidades\ que\ lo\ componen\ y\ la\ cancha\ Inca\ en\ la\ parte\ oeste.$

La estructura principal, la unidad 1, es una cancha de 30 x 20 m. con tres recintos de planta rectangular al interior, de los cuales solo quedan pocos restos, pero la forma de la planta se puede definir por los cimientos y las zanjas dejadas al momento de extraer los litos. Sólo quedan algunos litos in situ de lo que habría sido una estructura arquitectónica de estilo cusqueño de fina mampostería, es muy posible que otras estructuras arquitectónicas Inca hayan existido en el área del cementerio moderno.

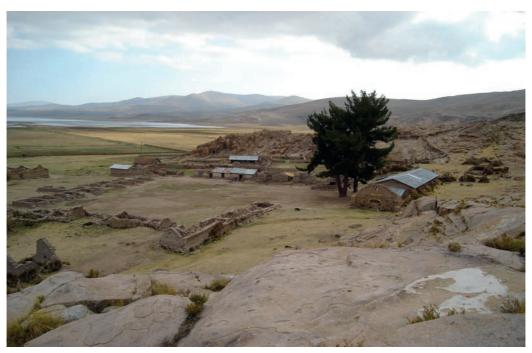
Fig. 5. Sector 1, con la kallanca convertida en templo cristiano.

Unidad 1: Formado por la kallanca 1 o principal, sirve de base a una estructura colonial religiosa cuya inscripción en el frontis data de 1867 "Sobre las ruinas de la idolatría se adora y da culto al verdadero dios Yncahuasi", 31 de julio 1867. Dicha kallanca tiene 58 x 10 m, una orientación suroeste-noreste en su eje mayor, ha sido modificada para la construcción de la estructura colonial religiosa, la cual está formada por una nave principal y una sacristía en su lado sureste. Las paredes de fina mampostería Inca han sido rotas para habilitar accesos tanto al lado lateral y el principal así como la habilitación de la sacristía. Actualmente el templo cristiano ocupa una parte de la antigua kallanca Inca, siendo destruido parcialmente el extremo suroeste y totalmente el extremo noreste. El extremo suroeste de la kallanca quedo cortado y separada del templo, quizás para formar parte de los sobrecimientos de la torre exenta, mientras que el extremo noreste ha desaparecido. Se ha contabilizado alrededor de 4 vanos de forma trapezoide en la kallanca Inca que se orientan hacia una posible plaza en el lado sureste.

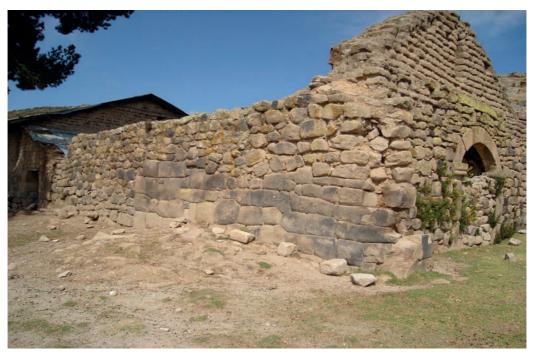
Fig. 6. Kallanca convertida en un templo cristiano.

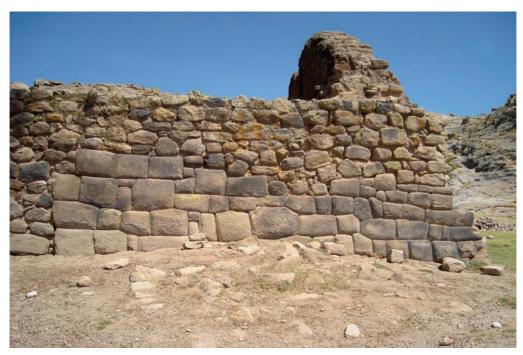
Fig. 7. Detalle del aparejo Inca de la Kallanca.

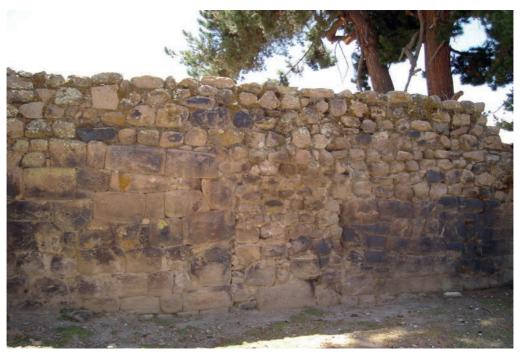
Fig. 8. Vano de acceso sellado de la Kallanca.

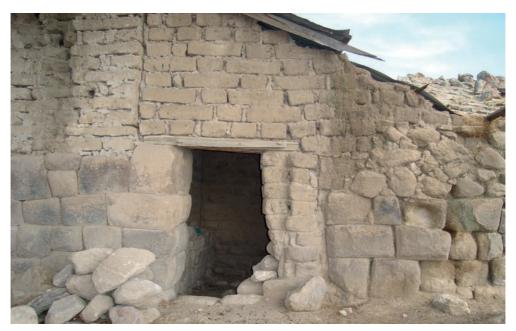
Fig. 9. Vano de acceso de la kallanca.

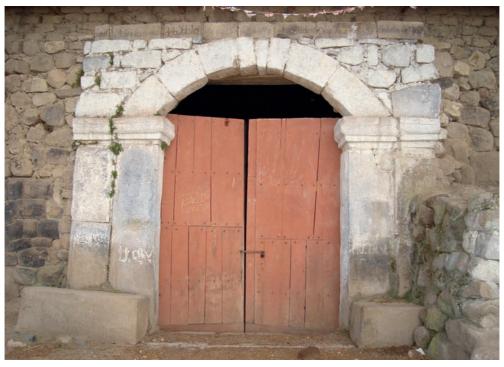
Fig. 10. Arco colonial con escritura en la parte superior.

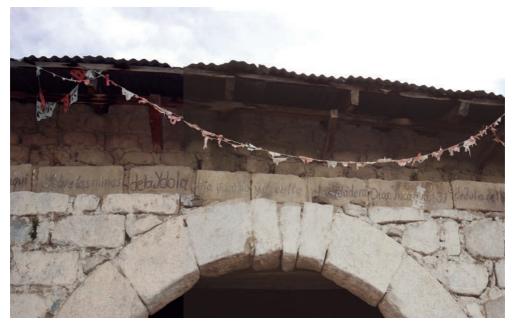
Fig. 11. Detalle de la escritura.

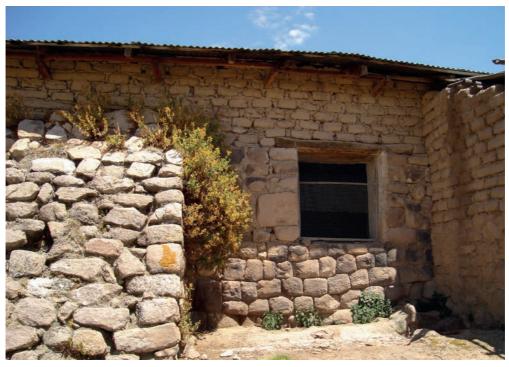
Fig. 12. Aparejo del templo colonial empleando litos Inca.

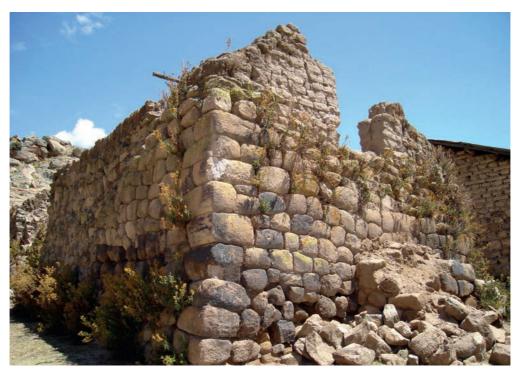
Fig. 13. Parte oeste de la Kallanca empleando litos Inca.

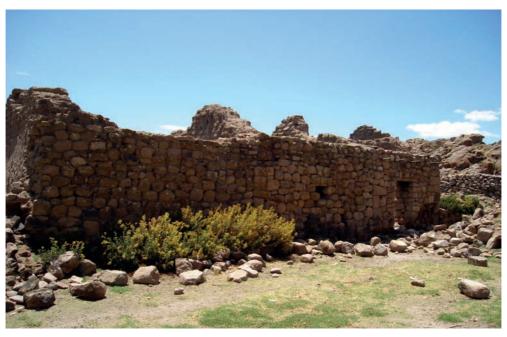
Fig. 14. Restos de la unidad 2 del Sector 1, posible cancha que emplea litos Inca.

Unidad 2: Se ubica al sur del sitio arqueológico, separado por una pequeña escorrentía, aquí se habría ubicado la posible kallanca 2, un poco más pequeña que la kallanca 1, mide alrededor de 20 x 6 m aproximados, se ha contabilizado 3 vanos y tres hornacinas, actualmente contiene varios compartimentos y ha sido modificado por construcciones de adobe en su interior. En sus alrededores algunas casas modernas han utilizado los litos Inca para los cimientos y los dinteles son parte de peldaños y no se descarta la posibilidad que hayan existido canchas al lado de esta kallanca.
