Huata: aproximaciones cronológicas y arquitectónicas de un asentamiento ubicado en el Alto Marañón (Huánuco)

Huata: chronological and architectural approaches of a settlement located in the Upper Marañón (Huánuco)

Este primer estudio exploratorio tiene como objetivo realizar una aproximación cronológica y arquitectónica del sitio arqueológico Huata, con la finalidad de entender los procesos sociales de los grupos culturales pertenecientes a la región del Alto Marañón.

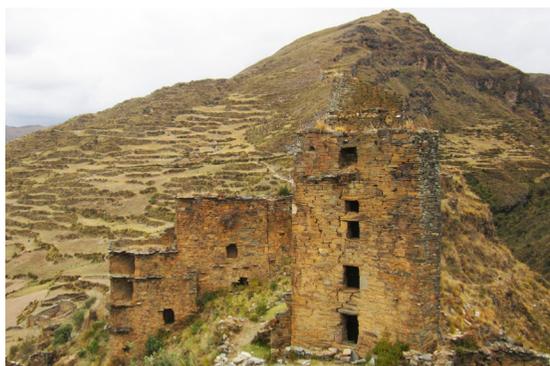
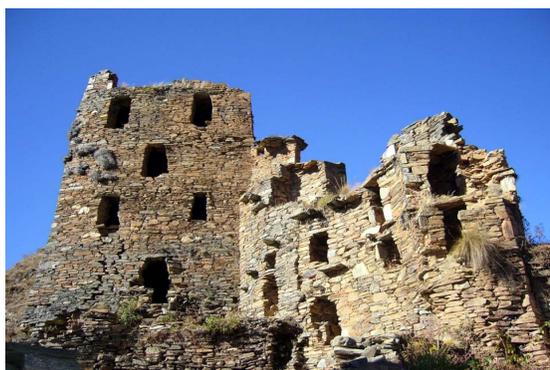
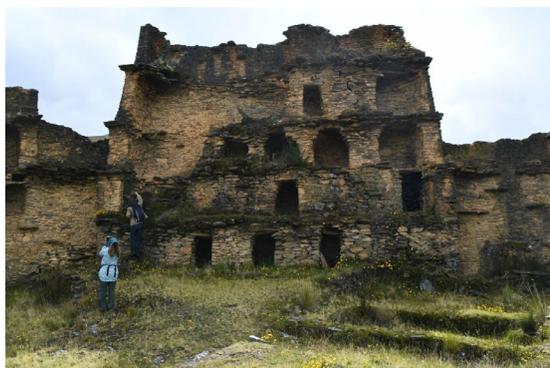
a. Sitio arqueológico Huata.

*b. Sitio arqueológico Rapayán
(Imagen tomada de Mantha,
2006, p. 47).*

*c. Sitio arqueológico Piruro
(Tantamayo) (Imagen tomada
de Ingham, 2019, p. 147).*

Figura 2. Nótese como los edificios comparten un diseño, técnica y monumentalidad similar. Investigaciones en Rapayán y Piruro lo ubican cronológicamente para el período Intermedio Tardío.

Otro indicador cronológico, son los edificios de varios pisos, que están presentes en Rapayán como en el valle de Tantomayo y que comparten técnicas constructivas, diseño y monumentalidad similares a los de Huata. Los resultados de las excavaciones de Mantha y Malca (2017) en Rapayán arrojan que dichos edificios se habrían construido durante el Intermedio Tardío (1000 d. C. - 1470) y siguieron ocupándose

hasta el Horizonte Tardío. Las estructuras de superficie de Piruro en Tantamayo, incluso cuentan con fechado radiocarbónico que también los sitúa en los mismos períodos tardíos (Bonnier, 1981). En ese sentido, haciendo un análisis comparativo de la arquitectura entre estos sitios y Huata, creemos que posiblemente se habrían construido durante el mismo período, es decir en el Intermedio Tardío (1000 d. C. – 1470 d. C.) (ver Figura 2).

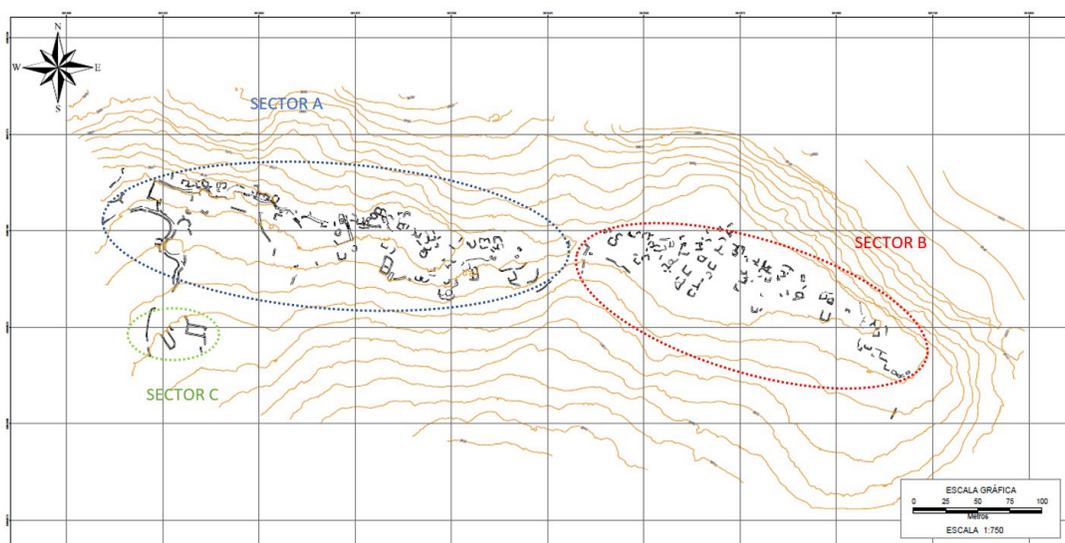
Figura 3. Plano topográfico y arquitectónico del sitio arqueológico Huata y sus 3 sectores.

Al emplazarse en la cresta de un cerro el asentamiento se adapta a la irregular geomorfología del terreno, área en la que se construyeron terrazas para nivelar y crear espacios, aprovechando los afloramientos rocosos y las zonas de abismo como baluarte natural. Para realizar la sectorización se han considerado las características topográficas y la organización arquitectónica que posee. En ese sentido el sitio está compuesto por 3 sectores: A, B y C.

Sector A. Ubicado hacia el extremo oeste, está conformado por estructuras de forma ovalada y circular, que, por lo general, presentan nichos y cámaras de diferentes tamaños en sus paramentos internos. Se encuentran aglutinados a lo largo de la cresta del cerro y ocasionalmente cuentan con pequeños espacios abiertos asociados. Por otro lado, en la sección central se yerguen 6 edificaciones de varios pisos, de planta rectangular, tres de ellos adosados, pero manteniendo accesos independientes. Están asociados a espacios abiertos de regulares proporciones.

Sector B. Ubicado hacia el extremo este del sitio, delimita, dando inicio a este sector, una muralla con cámaras funerarias donde aún se puede apreciar restos óseos humanos. En general se repite la misma configuración arquitectónica y un manejo

Sector C. Está conformado por dos estructuras aisladas de planta rectangular con esquinas rectas, su técnica constructiva es más tosca y posee elementos arquitectónicos diferentes respecto a las demás estructuras de todo el asentamiento.

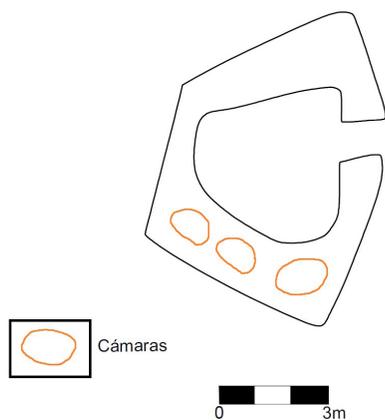
Figura 4. Vivienda representativa de Huata de un solo espacio (Sector A).

Este tipo de arquitectura es la que más predomina en el sitio arqueológico Huata, donde se halla 93 aproximadamente, distribuidos en los sectores A y B, cuyos emplazamientos son similares en ambos casos, pues se ubican en tres niveles aterrizados hacia el sur, ya que hacia el norte se ve limitada por una pendiente pronunciada. Las estructuras se disponen de forma continua y aglutinada, adecuándose al relieve natural. Tienen planta de forma circular, ovalada, predominando las de forma irre-

gular y, por lo general, los muros externos son rectos, con accesos independientes que en su mayoría se orientan al sur y al oeste. El promedio de sus dimensiones es 2.20 m de alto, 4.40 m de largo y 3.50 m de ancho.

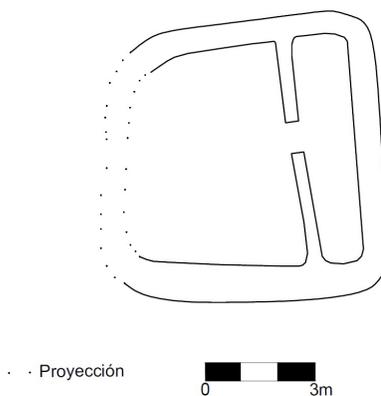
Figura 5. Vivienda “tipo Rapayán” de doble espacio (Sector B).

La mayoría de las viviendas se componen de un espacio. Sin embargo, existen viviendas de doble espacio (ver figura 5), que cuentan con 2 m de alto, 4.70 m de largo

y 4 m de ancho en promedio, siendo los más recurrentes en el sector B; que poseen un mayor esmero en su mampostería y presentan un mejor acabado en los muros, nichos y accesos. Este tipo de viviendas han sido denominadas como “tipo de casa Rapayán” y han sido reportadas en un sitio arqueológico del mismo nombre, ubicado al noreste de Huata (Mantha, 2015).

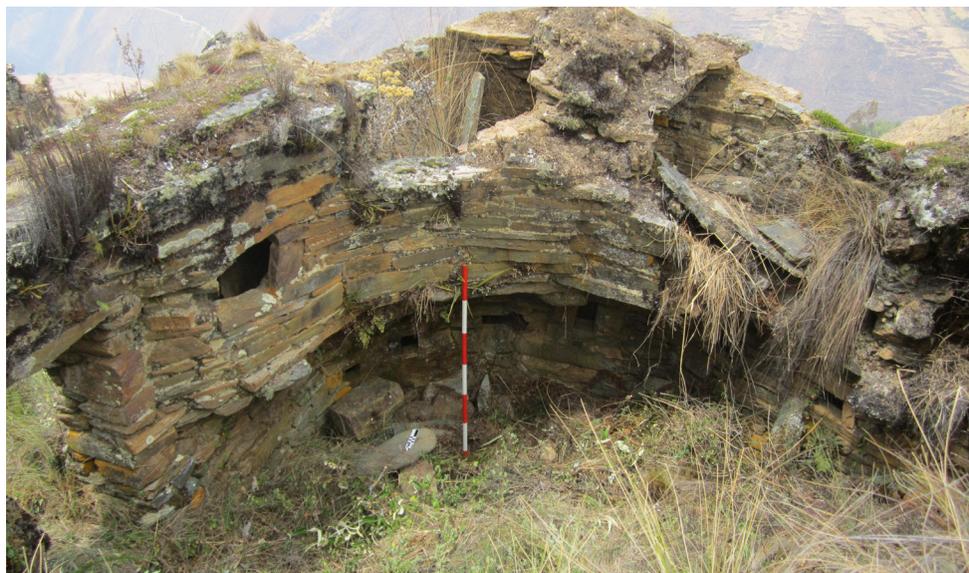
Figura 6: Detalle del interior de una vivienda representativa de Huata, de planta ovalada, con nicho y cámaras (Sector A).

Al interior de las viviendas se hallan cámaras, de una sola pieza, en la parte superior de las paredes, a modo de repisas, que varían en sus dimensiones, algunas incluso alcanzan más de 1 m de altura (ver figura 4). Externamente, otras como las identificadas en la parte baja del sector A, poseen hastiales, elementos arquitectónicos inusuales en la mayoría de las estructuras registradas.

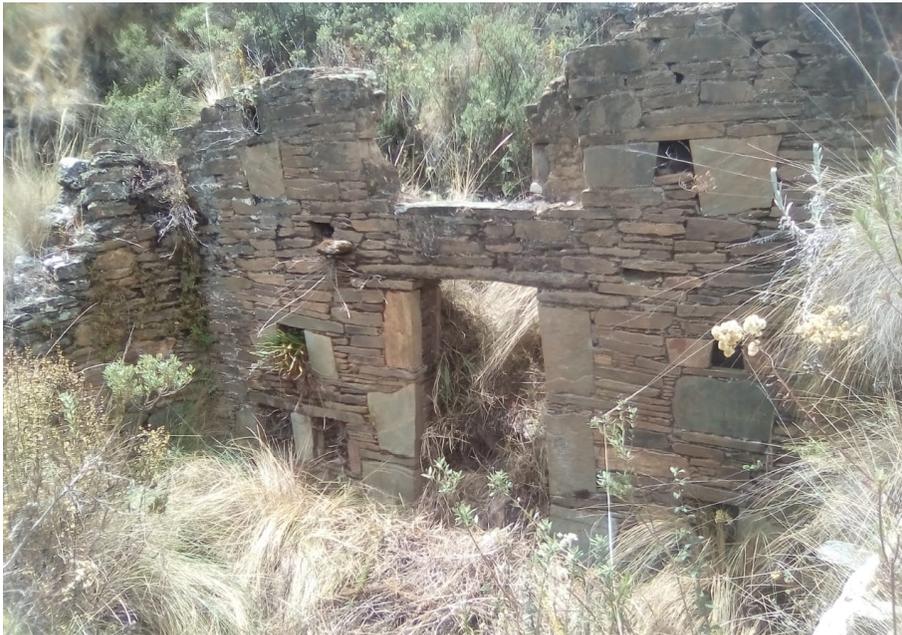
Figura 7: Muro que divide en dos espacios la vivienda “Tipo Rapayán”, de planta rectangular (Sector B). Nótese la técnica constructiva más fina y el uso del lado plano de las piedras para darle un acabado estético al vano de acceso y a los nichos.

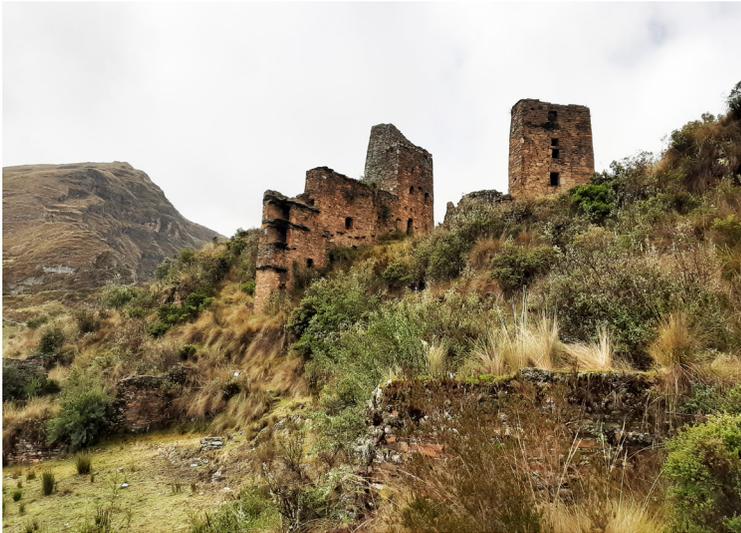
Figura 8. Edificios de varios pisos asociados a un espacio abierto ubicado en la parte baja.

Tipo A: Edificios de varios pisos. Se registraron siete edificaciones de varios pisos distribuidos en los sectores A y B de Huata. En el sector A se han identificado seis, donde cinco de ellas están agrupadas en una zona más elevada adecuándose a la topografía en declive (ver figura 8), y el último se halla en una terraza inferior. Los edificios varían de tres a cinco niveles, midiendo el de mayor altura 9.15 m de alto y 5.65 m de ancho (ver figura 9); cada nivel termina con un techo que está conformado por enormes lajas que cruzan de un lado a otro, sobre el cual se han construido los siguientes niveles. Su forma externa es rectangular, pero internamente rematan en muros redondeados hacia las esquinas dándole mayor solidez a la estructura. Un grupo de estos edificios, conocido como “Matacastillo” está constituido por tres edificios adosados, con accesos independientes y voladizos en sus paredes externas e internas que permiten acceder a los niveles superiores. La que se ubica más hacia el sur, tiene tres niveles, dos de los cuales terminan como balcones que apuntan directamente hacia el único espacio abierto del sector. Todos ellos se emplazan contiguos a recintos de carácter habitacional.

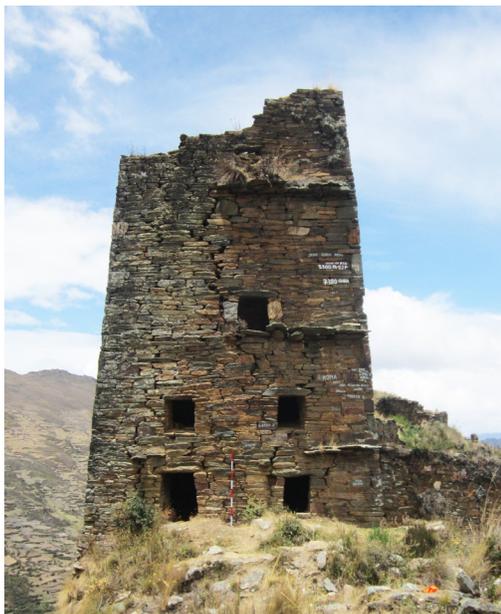
Figura 9. Detalle del edificio más alto del sitio (Sector A).

Las características que los distinguen de otras edificaciones del lugar se evidencian en variables como: su *emplazamiento*, por estar ubicadas en la parte nuclear de un asentamiento y su asociación a espacios abiertos, en especial a uno de 17 por 22 m, es un indicio de su importancia y su diferenciación respecto a los recintos habitacionales, los cuales se encuentran aglomerados. Por la *técnica constructiva*, poseen características formales singulares, como una planta rectangular y un mayor esmero, que le dan solidez y mejor acabado. Incluso, una de las estructuras presenta una decoración de cuarzo blanco ordenado en hilera, como coronando la cabecera del edificio. Ornamentación similar se ha reportado en sitios como Susupillo II y Piruro II (Pinilla y García, 1981). Y, finalmente dos variables propuestas por Moore (1996) *escala y visibilidad*, referido a la monumentalidad de este tipo de arquitectura, que en primera instancia nos da cuenta de su importancia social, ya sea de carácter público o ceremonial/ritual, debido a que para su construcción se ha necesitado una mayor organización del trabajo y de los recursos disponibles. Su gran visibilidad destaca a kilómetros de distancia, debido a que uno de los edificios sobrepasa los 9 m de alto.

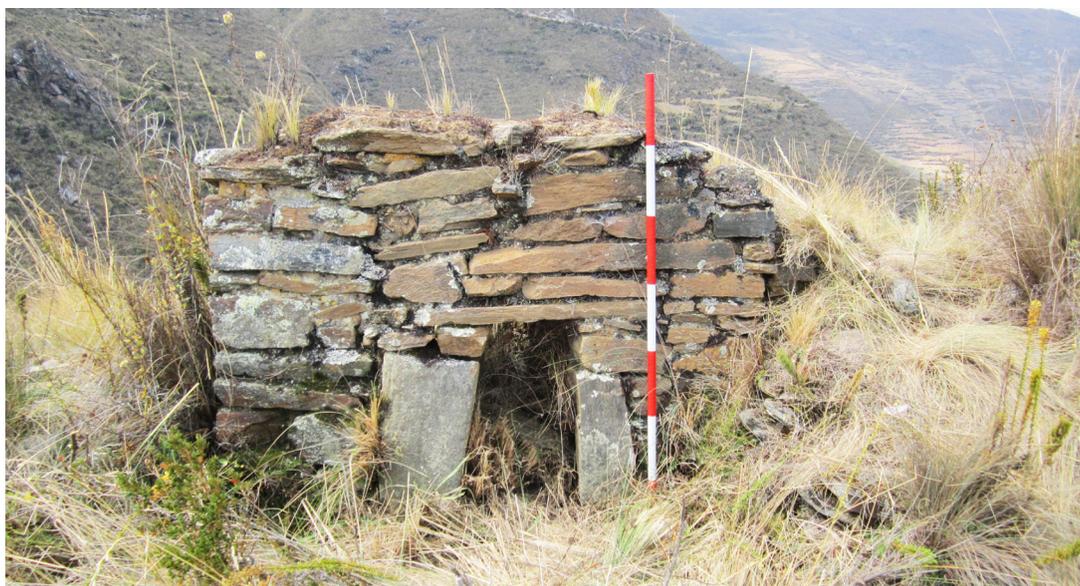
Figura 10. Chullpa típica de Huata.

Tipo B: Chullpas. Se identificó 29 de estas construcciones funerarias en los sectores A y B, son de menor tamaño, alcanzan 1.10 m de alto, 1.90 m de largo y 1.40 m de ancho en promedio, de planta rectangular con acceso central. Sus muros están hechos de piedra y argamasa, que sostienen un techo a base de grandes lajas de piedra. Poseen uno o dos niveles en cuyo interior, en contados casos, aún pueden observarse restos humanos. En el sector A, se los ha identificado asociado a algunas viviendas, sin embargo, hay una gran concentración de ellas hacia su extremo este, dispuestas alrededor de un pequeño espacio abierto y en las terrazas inferiores. Esta organización de las chullpas a un extremo del asentamiento se repite en el sector B. (figura 10).

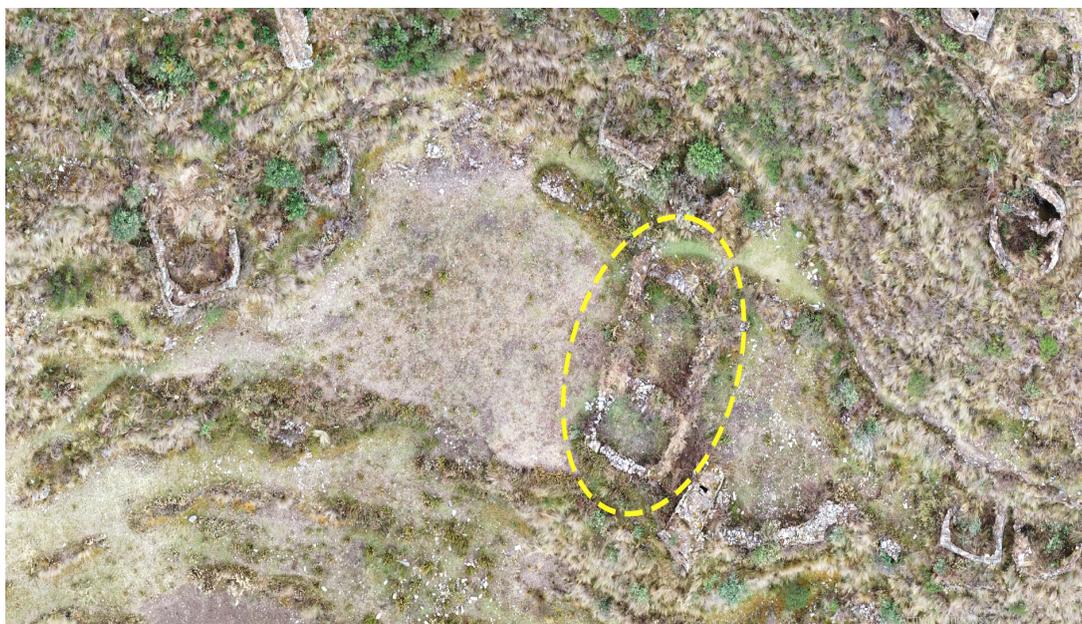
Figura 11: Estructura rectangular de grandes dimensiones (en color amarillo) asociada a un espacio abierto.

Lo señalado resulta interesante debido a que una de las estructuras rectangulares en Huata, se encuentra asociado a un espacio abierto (¿plaza?) y está ubicada en lo que consideramos es el área central del sector A. La otra estructura, en el sector B, no se ubica en la parte central del asentamiento, pero está asociada a un gran espacio abierto. Estas ubicaciones privilegiadas, en un área central y asociada a posibles plazas, sugieren que podría tratarse de viviendas de jefes locales o personajes de la élite, que buscaron diferenciarse asimilando un patrón distinto y de ese modo resaltar su estatus dentro de la comunidad. Futuras excavaciones podrían ayudar a despejar el tema, ya que si se halla un acceso diferenciado a bienes y recursos respecto a otras estructuras, se corroboraría que este grupo ha adoptado patrones foráneos y accedió a bienes de prestigio. Sin embargo, tampoco puede descartarse su origen colonial, debido a que, en las terrazas agrícolas de los niveles bajos, se han identificado cerca de 9 estructuras rectangulares dispersas, siendo una de ellas de factura hispana.

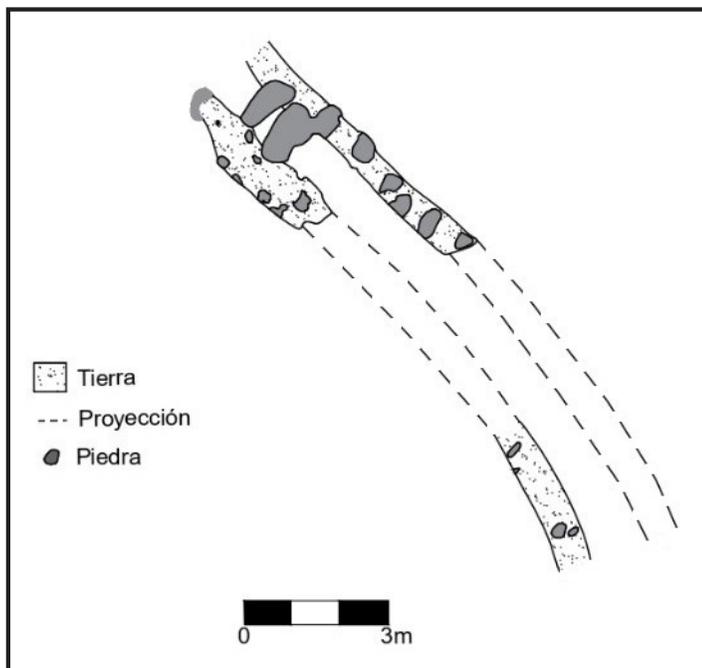
Figura 12: Dibujo de planta de la galería registrada en el sector A.

Al realizar el registro arquitectónico en el asentamiento, hallamos una peculiar estructura en el sector A, de planta rectangular, con orientación de este-oeste, de 1.33 m de alto, 2 m de ancho y 7.10 m de largo (ver Figura 12, 13 y 14). Su material constructivo es a base de piedras y argamasa, y para el techo se usaron enormes lajas, que se ha conservado solo en una sección.

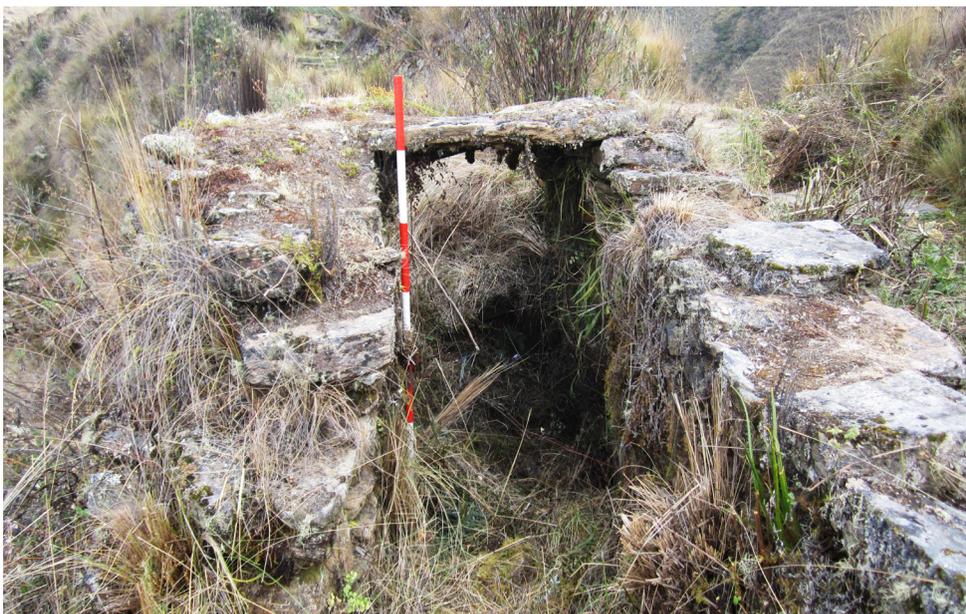
Figura 13: Vista sureste de la galería registrada en el sector A.

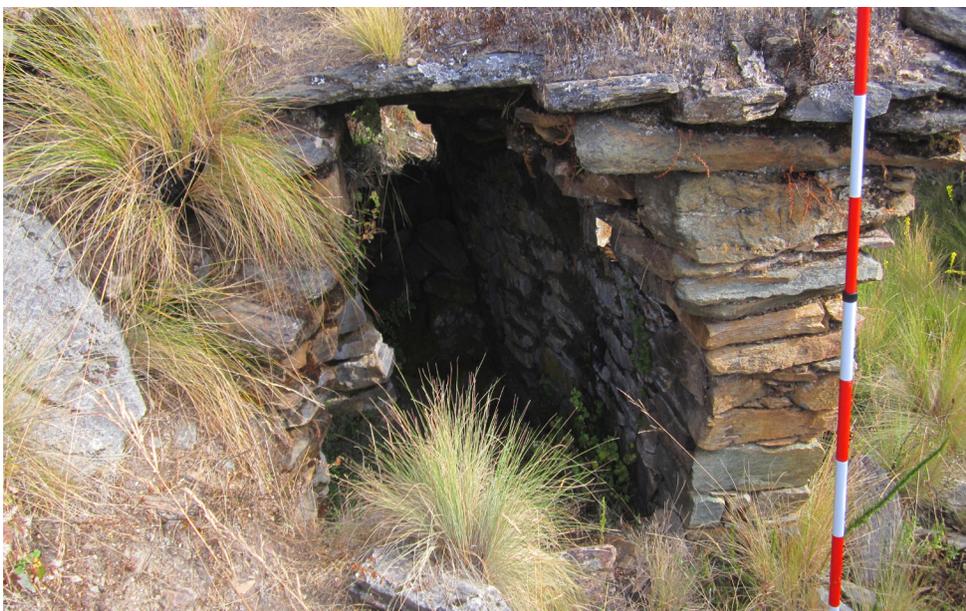
Figura 14: Detalle de otra galería registrada en el sector B

Es notable la similitud entre las estructuras reportadas en Rapayán y Huata, solo que, en este último, quizá debido a la mala conservación que presenta, no se identificaron nichos. Sin embargo, en el sector B, se identificaron otras dos posibles galerías, que de largo no excede los 3 m, pero sí poseen nichos en su paramento interior. En todos los casos, estas posibles galerías, están asociadas a viviendas.

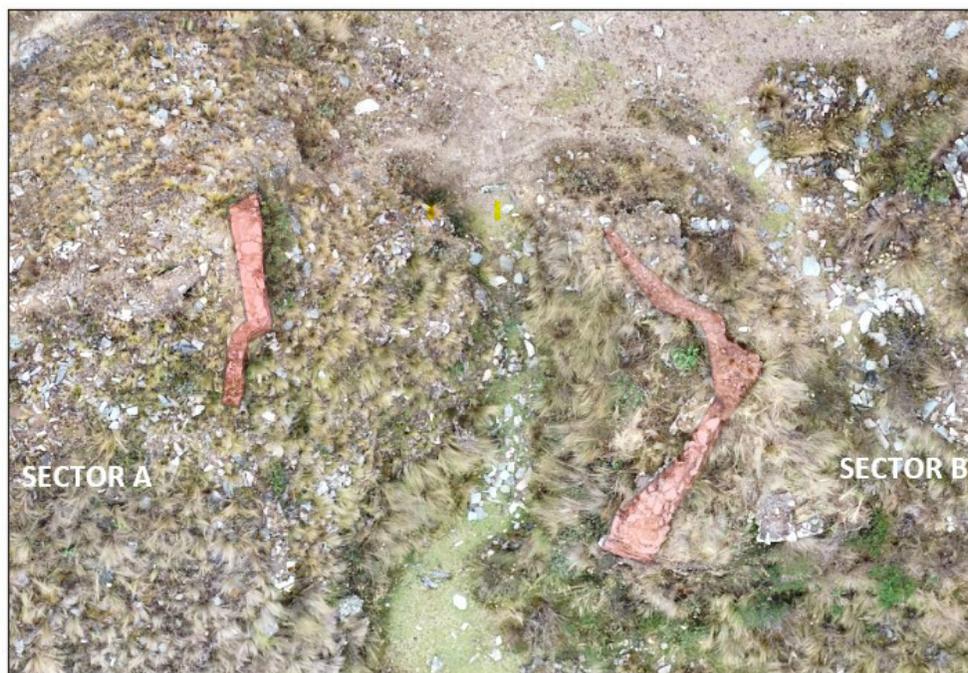
Figura 15: Vista en planta de restos de murallas (sombreado en color rojo), las cuales dividen los sectores A y B del sitio arqueológico Huata.

Luego de examinar los casos mencionados, efectivamente, se ha registrado restos de murallas en Huata, pero no en las periferias, sino al interior del asentamiento, delimitando a los sectores A y B (ver figura 15), que configuran dos espacios sociales bien diferenciados, a modo de barrios. Debido a estas características es muy probable que las murallas, en vez de tener un carácter defensivo, hayan tenido un carácter simbólico, ya que definen los límites de un espacio social respecto de otro dentro de un mismo asentamiento.

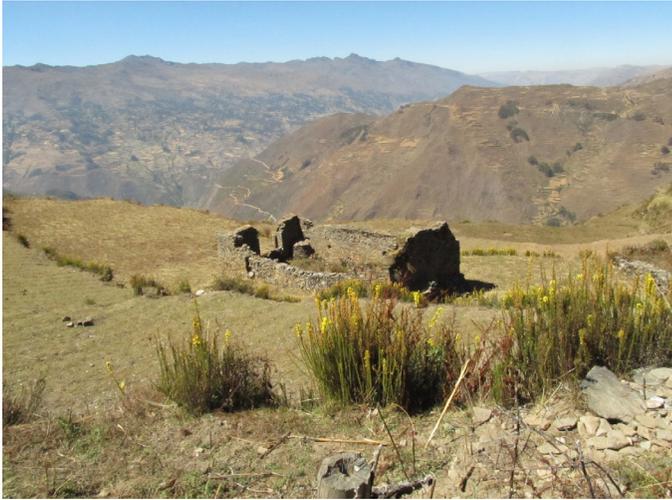
Figura 16. Estructura colonial aislada (iglesiapampa), ubicado en el sector C.

Se trata de dos construcciones aisladas de planta rectangular, ubicadas en las terrazas de la parte baja del asentamiento (sector C). Una de ellas mide 15 m de largo por 7.2 m de ancho, destaca porque su muro posterior posee hastial y sus muros laterales se proyectan más de medio metro respecto a la fachada. Además, cuenta con un acceso donde uno de sus lados tiene doble jamba, posicionada de manera inversa a la inca, es decir, con la jamba más angosta hacia el exterior y la ancha hacia el interior (ver figura 17).

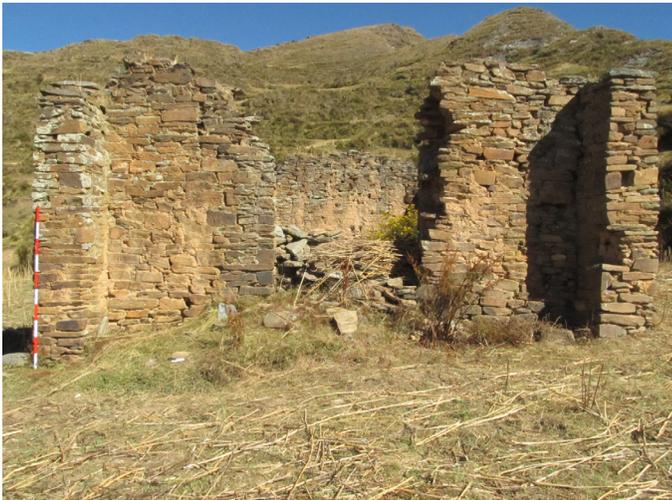
Figura 17. Fachada de la estructura colonial (Iglesia-pampa).

Fue edificado probablemente por los mismos pobladores de Huata, quienes usaron materiales y técnicas constructivas locales; sin embargo, se observa sus acabados más burdos y con mayor proporción de argamasa, quizá debido a su rápida construcción. Sus características formales singulares y su ubicación periférica, indicio de su posterior ocupación, sugieren que se trata de una estructura colonial. Un dato interesante, y que apoya nuestro estudio, es su toponimia, ya que los lugareños lo denominan Iglesiapampa, que significa llanura o explanada de la iglesia. La presencia de estas estructuras coloniales es usual en los asentamientos tardíos, como consecuencia de una ocupación colonial temprana en la zona.

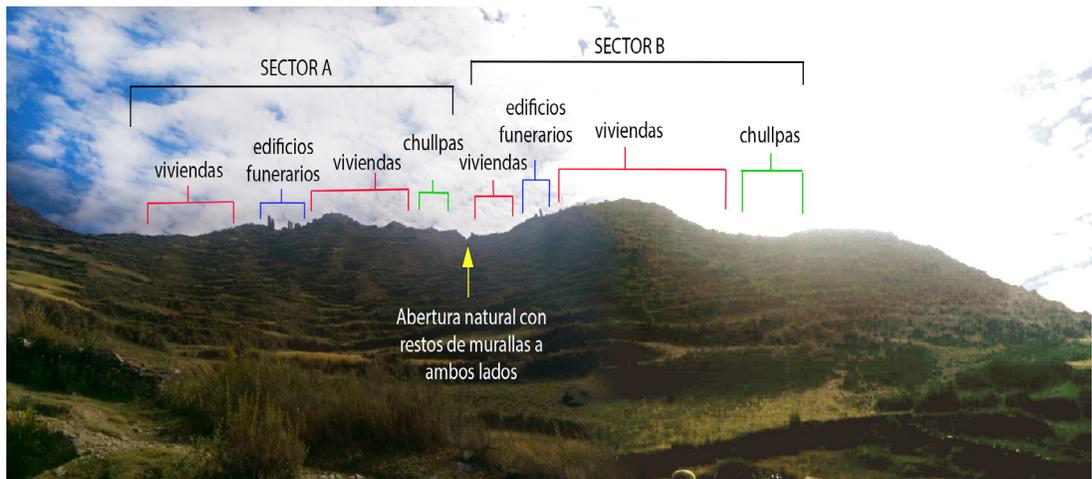
Figura 18. Configuración espacial de forma dual, evidenciada en la disposición similar de las diversas estructuras en los sectores A y B de Huata.

Todos estos componentes arquitectónicos, excepto las estructuras coloniales, se distribuyen en los sectores A y B de Huata, lo cual, ha permitido identificar una organización arquitectónica similar en cada una. Siguiendo una orientación este-oeste, al iniciar el sector A se ubican las viviendas, luego las estructuras funerarias en la zona central, para nuevamente encontrar viviendas y una concentración de chullpas al final del sector. Esta configuración espacial parece repetirse en el sector B (ver Figura 18).

Esa disposición hace pensar en un asentamiento dividido en dos espacios sociales independientes, con una posible organización dual. Esta forma de configuración no sería inusual en el mundo andino, ya que hay estudios como en la región Tarma-Chinchaycocha donde se han reportado asentamientos con estas caracterís-
