Recuperación del sistema de andenería en el ámbito de la microcuenca Chucumayo, distrito de Matucana, provincia de Huarochirí, departamento de Lima

RECOVERY OF THE SYSTEM OF ANDENERIA IN THE AREA OF THE MICROBASIN CHUCUMAYO, MATUCANA DISTRICT, HUAROCHIRI PROVINCE, LIMA DEPARTMENT

Jaime Mayorga*

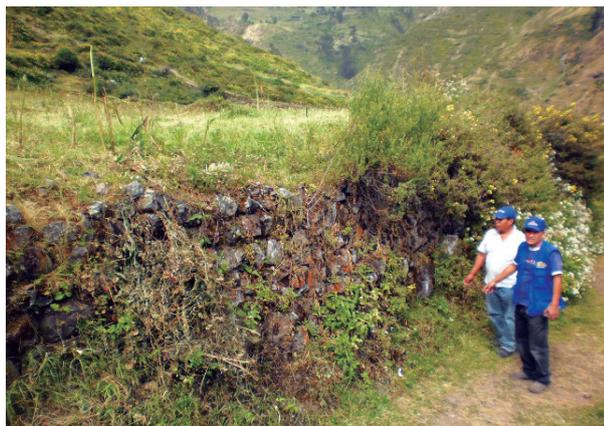
Figura N° 2. Andén abandonado.

Se tienen andenes con dimensiones muy variables, en algunos casos largos y anchos y en otros más cortos, dependiendo de la topografía o relieve de la ladera donde se construyeron. Se reconoció que hay una gran heterogeneidad en el estado de conservación. Las estructuras se presentan con diferentes grados de aprovechamiento y conservación, desde aquellas en uso hasta las que se encuentran en descanso o abandonadas (Figura N° 2); las primeras en buen estado o con algún deterioro y las segundas con diversos grados de deterioro por el estado de abandono. El deterioro de los andenes se debe a la falta de mantenimiento y al desmantelamiento deliberado para aprovechar las rocas en la construcción de viviendas y de cercos, es decir, por falta de interés en aprovecharlos para la agricultura.
