Evaluación de la calidad ambiental del ecosistema de la bahía de Ancón durante octubre 2013

Evaluation of environmental quality of the ecosystem of the Bay of Ancon during October 2013

Walter Arévalo¹, Manuel Maldonado¹, Silvia Iglesias¹, Carlos Cabrera¹, Lia Concepción¹

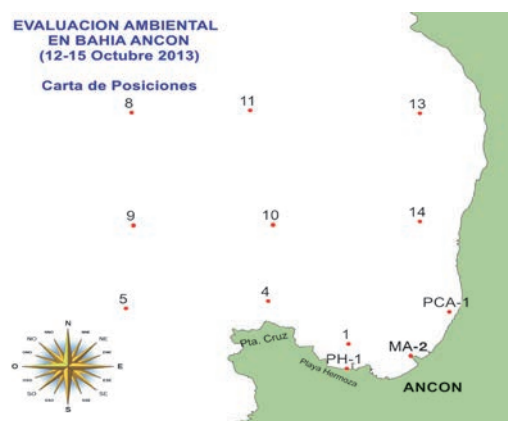
Figura N° 2. Carta de posición de estaciones. Evaluación ambiental bahía de Ancón. **Fuente:** Elaboración propia.

La red de estaciones señaladas estuvieron conformada por trece estaciones (Tabla N° 1 y Figura N° 2), cuatro estaciones de ambientes intermareales o de orilla y nueve en la zona marina, distribuidas en tres transectos que cubrieron el ámbito de la bahía, considerando muestras de superficie y fondo en las estaciones 8 y 10. En las demás estaciones se consideró solo superficie.

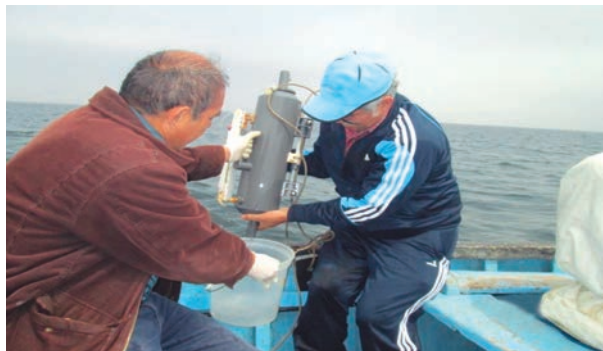
Figura N° 3. Toma de muestra con botella Niskin.
Fuente: Elaboración propia.

Los datos de temperatura, conductividad y pH fueron registrados in situ con un equipo multiparámetro portátil marca Lovibond, debidamente calibrado y las muestras de agua de mar fueron tomadas utilizando una botella tipo Niskin de 5 litros. Ver Tabla N° 2.

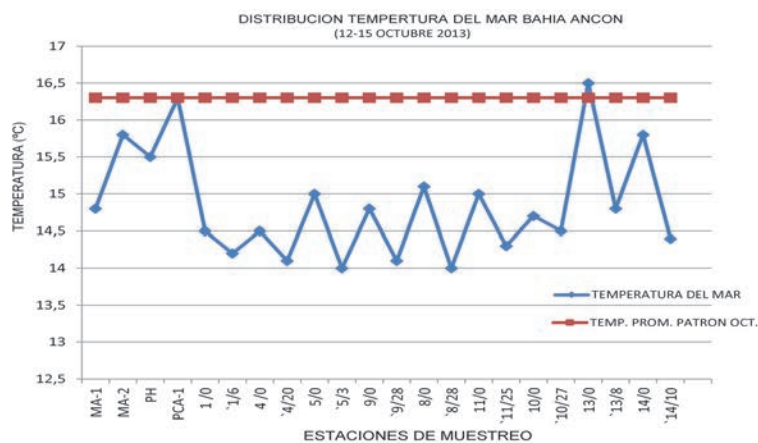
Figura N° 6. Temperatura superficial del mar. Fuente: Elaboración propia

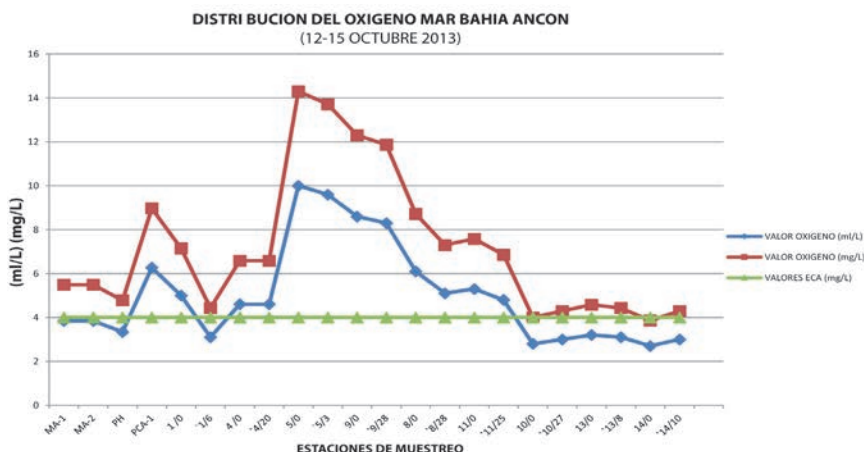
Figura N° 7. Distribución del oxígeno superficial y fondo comparada con el ECA D.S. 002-2008 –MINAM. Fuente: Elaboración propia

La distribución del oxígeno disuelto en los niveles de superficie y de fondo presenta las siguientes condiciones: El oxígeno superficial presentó concentraciones significativas entre 2.7 ml/L y 3.86 mg/L (estación 14) a valores de 10.0 ml/L o 14.3 mg/L (estación 5) y una media de 5.04 ml/L, y en la capa de fondo con concentraciones de 3.0 ml/L o 4.29 mg/L en las estaciones 14 y 10 hasta 9.6 ml/L o 13.72 mg/L en estación 05, con una media de 4.95 ml/L. Las concentraciones de oxígeno, tanto superficial como de fondo, con niveles relativamente bajos entre 3 y 4 ml/L (3-6 mg/L), corresponden a las zonas del ecosiste-

ma litoral y las ubicadas en el extremo norte de la bahía más próximas la zona litoral. Ver Figuras 7, 8 y 9.

Las concentraciones de los niveles observados, a excepción de la estación 14 (con 3.86 mg/L), tanto en la capa superficial y de fondo, son indicadoras de características del desarrollo de un ecosistema acuático marino estable. Comparados con los estándares de calidad ambiental de agua, muestra concentraciones óptimas para el buen desarrollo de la actividad biológica del medio, donde las concentraciones de superficie y fondo (promedio de 7.16 mg/L) estuvieron por encima del límite establecido para las aguas marinas de las categorías 1, 2 y 4 del D.S. 002-2008-MINAM y en los niveles de superficie de las estaciones 10 y 14 del área de estudio muestreada. Las concentraciones de oxígeno estuvieron como promedio entre 3.8 y 4.0 mg/L, registrándose áreas con ligeras deficiencias de oxígeno, pero también pueden considerarse como indicadoras de una aceptable calidad del medio marino. (Ver Figura 6, 7, 8 y anexo 1).

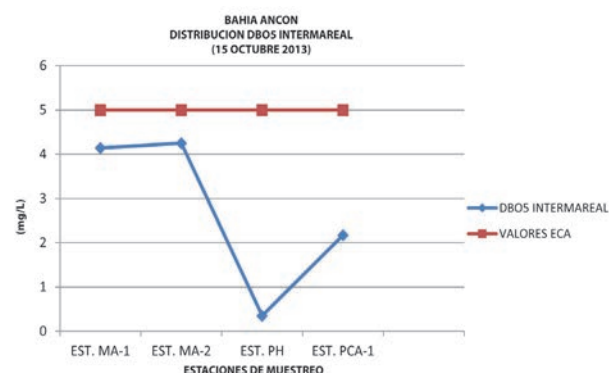
Figura Nº 10. Demanda Bioquímica de Oxígeno (DBO5) en zona intermareal B. Ancón. Fuente: Elaboración propia

La DBO5 es un parámetro que mide la cantidad de materia susceptible de ser consumida u oxidada por medios biológicos que contiene una muestra líquida, y se utiliza para determinar el grado de contaminación del medio acuático. Mide el oxígeno consumido por una población microbiana en condiciones en las que se han inhibido los procesos fotosintéticos de producción de oxígeno en condiciones que favorecen el desarrollo de los microorganismos. Normalmente se mide transcurridos 5 días (DBO_5), para el presente caso se presentan la DBO_5 de la zona litoral o intermareal. Los resultados fueron de 0.35 mg/l en la estación PH a 4.25 mg/L en la estación MA-2,

en MA-1 presentó 4.14 mg/L y en la estación CA-1 con 2.17 mg/L. En las estaciones circundantes al muelle de pescadores, estos dos registros están próximos a superar ligeramente los ECA fijados en el D.S. 002-2008 MINAN para las categoría 1, subcategoría B1 y subcategoría B2; la estación PH y CA-1 no superaron los ECA señalados. Ver Figura Nº 10.

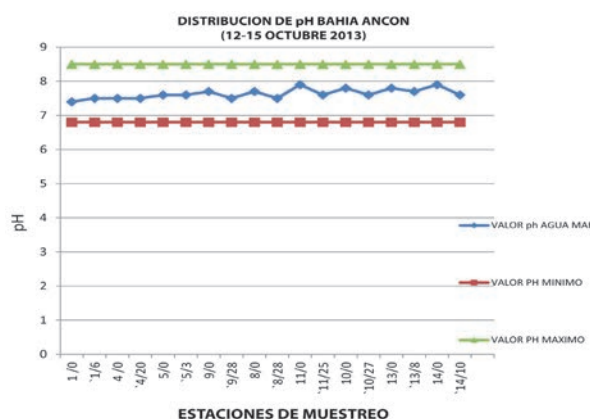
Figura N° 14. Distribución superficial de valores de pH con ECA de pH en Bahía Ancón 12-15 octubre 2013. Fuente: Elaboración propia

Es uno de los parámetros químicos considerado muy importante, puesto que determina la condición ácida, neutra o básica del agua y, por lo tanto, determina la presencia de organismos. Este parámetro presentó valores entre 7.4 y 7.9, con una media de 7.63 unidades de pH. La característica de la distribución de este parámetro es que en la mayoría de los puntos y niveles de muestreo los valores estuvieron dentro de los ECA, es decir, entre 6.8 (valor mínimo) y 8.5 (valor máximo) para las aguas marinas de las categorías 1, 2 y 4 (ver Figura 13 y 14).

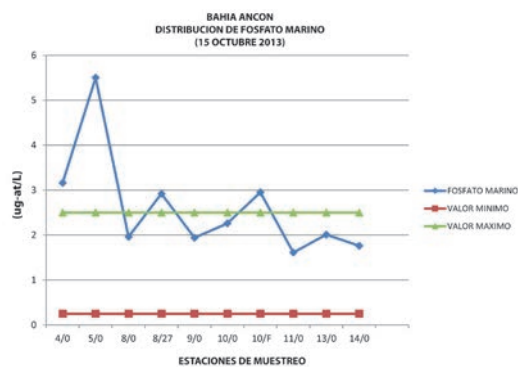
Figura N° 15. Distribución del fosfato y valores ECA en Bahía Ancón.

El fosfato $PO_4\text{-P}$ está disponible para todos los organismos del fitoplancton. Se distribuyó con concentraciones entre 5.68 y 1.61 $\mu\text{mol/L}$, con una media de 3.05 $\mu\text{mol/L}$ en la capa superficial y con concentraciones de 2.92 a 2,95 $\mu\text{mol/L}$ en la capa de fondo, concentraciones que

en cuatro estaciones sobrepasan los límites de los rangos normales para el desarrollo de un ecosistema marino estable y muy, por lo tanto, de los ECA de las aguas marinas categoría 4 Conservación de ambiente acuático marino, que exige rangos máximos permisibles de 0.031 a 0.093 mg/L de fosfatos. Los valores altos de fosfatos (>5.0 de $\mu\text{mol/L}$) que indicarían acumulación de materia orgánica de fuentes antrópicas se ubican en la zona alrededor del muelle Ancón, estaciones MA1 y MA2 y las estaciones marinas 4 y 5, que se ubican en el extremo oeste del límite sur de la bahía de Ancón, donde se aprecian los aportes de materia orgánica que provienen del río Rímac, Chillón y colector de Comas (ver Figura 15, 16 y anexo 1).

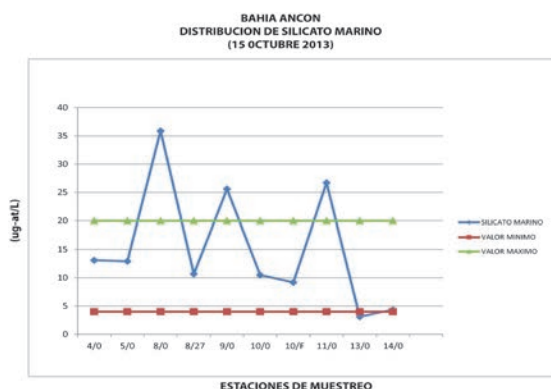
Figura N° 17. Distribución del silicato y valores ECA en agua de mar bahía Ancón. Fuente: Elaboración propia

El silicato $\text{SiO}_3\text{-Si}$, disponible para todos los organismos del fitoplancton, principalmente las diatomeas, se distribuyó con concentraciones entre 3.12 y 35.87 $\mu\text{mol/L}$, con una media de 20.11 $\mu\text{mol/L}$ en la capa superficial, con 09.18 a 10.68 $\mu\text{mol/L}$ en la capa del fondo. La mayor parte de registros de estos valores están dentro del rango normal para el desarrollo del ecosistema marino estable propios de aguas costeras frías, a excepción de las estaciones MA1, MA2, 08, 09 y 11, que superan el rango normal de distribución, probablemente por acumulación de carga orgánica proveniente de fuentes antrópicas (Ver Figuras N° 17, 18 y Anexo - 1).

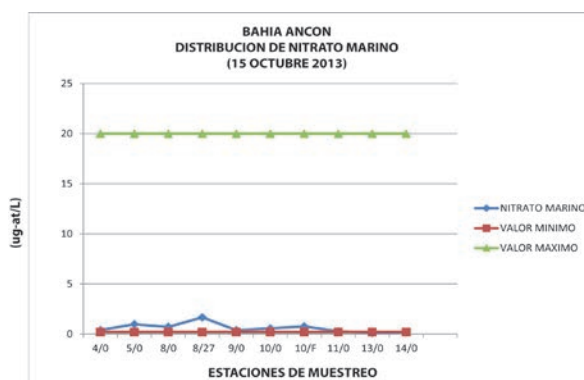
Figura 19. Distribución de los nitratos en bahía Ancón. Fuente: Elaboración propia

Los nitratos $\text{NO}_3\text{-N}$ y los nitritos $\text{NO}_2\text{-N}$ también están disponibles para todos los organismos del fitoplancton. Su distribución en la presente evaluación varió entre 0.1 y 11.2 $\mu\text{mol/L}$, con una media de 2.44 $\mu\text{mol/L}$ para los nitratos y con 0.05 a 1.63 con una media de 0.43 para los nitritos. Los valores registrados en ambos parámetros se consideran como valores muy bajos en relación con los normales y/o rangos medios de un área de afloramiento

estable para el ecosistema marino, no superan ni afectan lo dispuesto en el ECAA para la categoría 1 subcategoría B1, que establece 10 mg/L, y la categoría 4 Conservación de ambiente acuático marino, que establece 0.07 a 0.280 mg/L de nitratos N-NO_3 (Ver Figura N° 19 y 20).

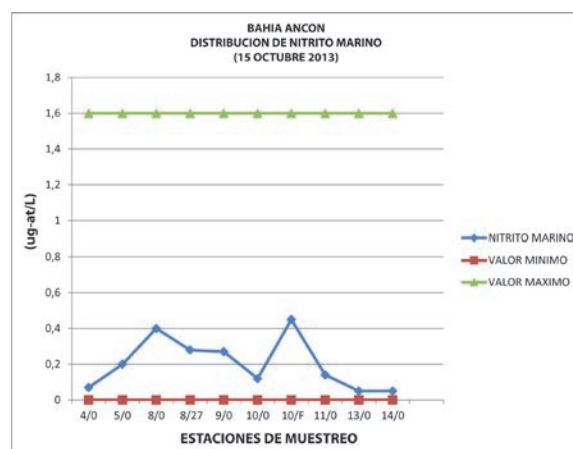
Figura 20. Distribución de los nitritos en bahía Ancón. Fuente: Elaboración propia
