Identificación y evaluación de las principales fuentes de contaminación del río Vilcanota en el sector Calca Urubamba

Identification and appraisalment of the main pollution sources of Vilcanota river in the Calca - Urubamba sector

Miguel Taipe Bolaños¹, Carlos Cabrera Carranza²

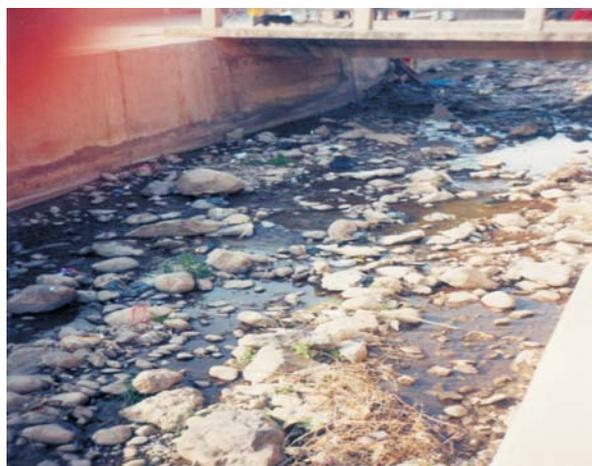
Río Cochoc. Este río cruza la ciudad de Calca, recibe durante su trayectoria diferentes clases de contaminantes, en su mayoría líquidos y sólidos de origen urbano-domésticos que afectan la fauna y flora del río en los meses donde no se presentan lluvias (abril a julio); en épocas de lluvias el caudal del río aumenta considerablemente así como los sólidos suspendidos en él siendo, esencialmente, este río es estacionario. (Foto 1)

Foto 1. Río Cochoc, octubre de 2005, Calca.

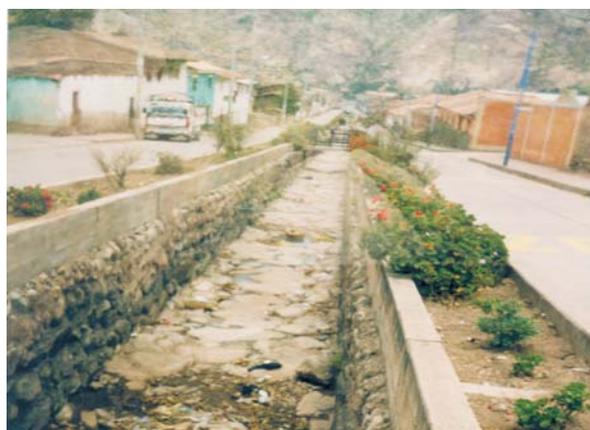
Río Tullumayu. Atraviesa la parte central de la ciudad de Urubamba, es principalmente un colector que recibe durante su trayectoria diferentes clases de contaminantes, en su mayoría líquidos y sólidos de origen urbano-domésticos, que afectan de manera considerable la fauna acuática (Foto 2).

Foto 2. Río Tullumayu, octubre de 2005, Urubamba.

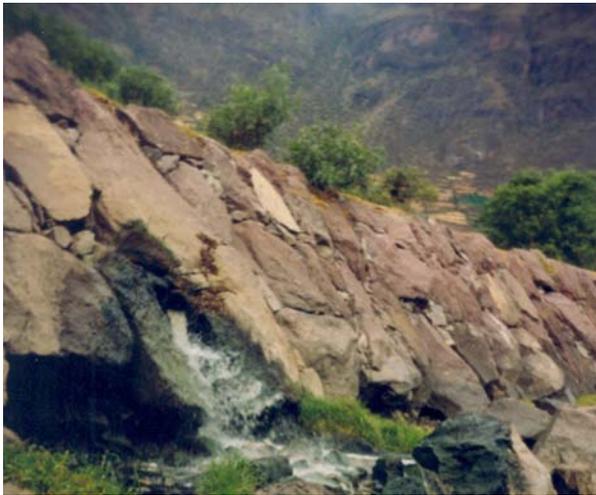
Efluentes urbanos-domésticos. Podemos encontrar esta fuentes en las capitales de provincias, principalmente Calca y Urubamba, que descargan directamente sus efluentes al río Vilcanota sin tratamiento previo (Fotos 3, 4, 5).

Foto 3. Efluente de aguas residuales al río Vilcanota, octubre de 2005.

Se plantea como alternativa la construcción de lagunas de estabilización para el tratamiento de aguas residuales, que son adecuadas para pequeñas poblaciones.

Otra alternativa planteada para esta zona es la del sistema de tratamiento mediante tanques IMHOFF, este sistema es planteado por el Ing. Carlos H. Loaiza para optimizar los usos de los terrenos en la zona y evitar los efectos en el uso de áreas grandes de las lagunas de estabilización.

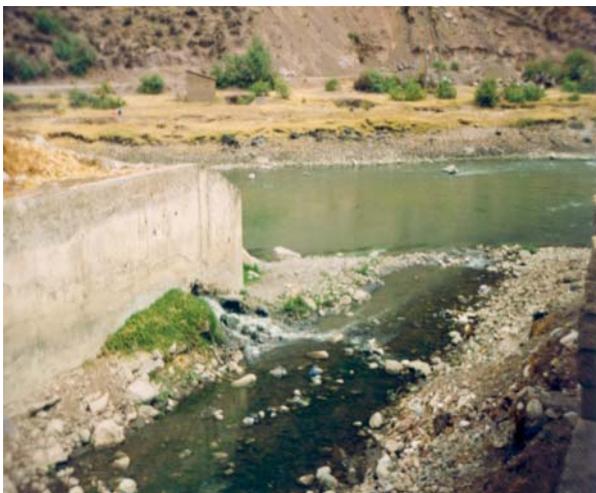
Foto 4. Efluente de aguas residuales al río Cochoc y río Vilcanota, octubre de 2005.

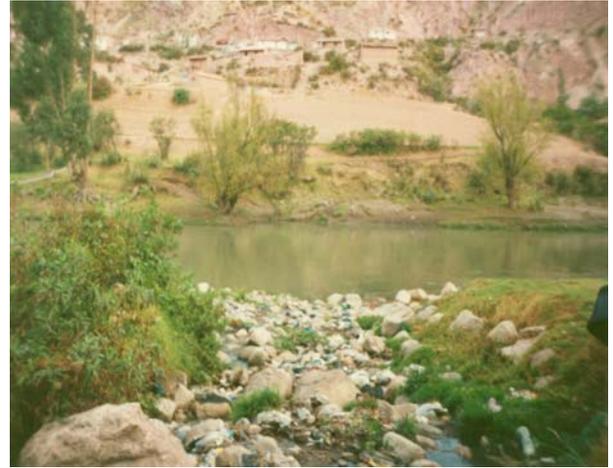
Foto 5. Efluente de aguas residuales domésticas al río Vilcanota, octubre de 2005.

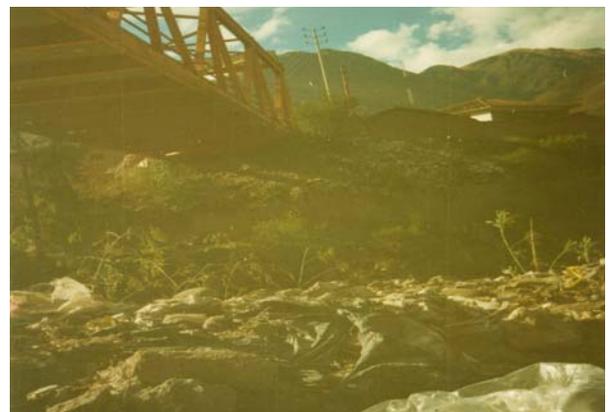
Aportes de carga por residuos sólidos. El Municipio de Urubamba cuenta con un relleno sanitario que recoge los residuos de la ciudad de Urubamba y Huayllabamba, el resto de centros poblados no cuenta con este servicio y solo tienen botaderos y, en algunos casos, los pobladores asentados en las riberas del río prefieren arrojar sus residuos sólidos directamente al río causando gran daño. Cabe mencionar que otro aspecto muy resaltante es el gran incremento de la actividad turística en el área de estudio, la cual incorpora también residuos sólidos en el río, materiales plásticos en su mayoría (Fotos 6, 7, 8).

Foto 6. Residuos sólidos en el puente de la provincia de Urubamba, octubre de 2005.

Se propone una adecuada gestión por parte de los municipios y campañas de educación de la población pero con mayor énfasis la construcción de rellenos sanitarios para las poblaciones que no cuentan con ellos y una adecuada recolección de los residuos sólidos

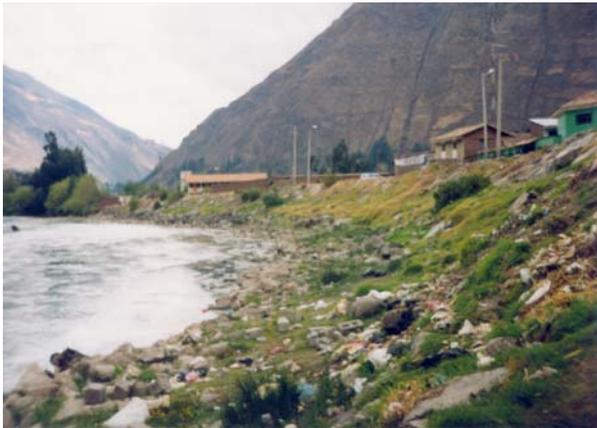
Foto 7. Residuos sólidos en la provincia de Calca zona Minasmocco.

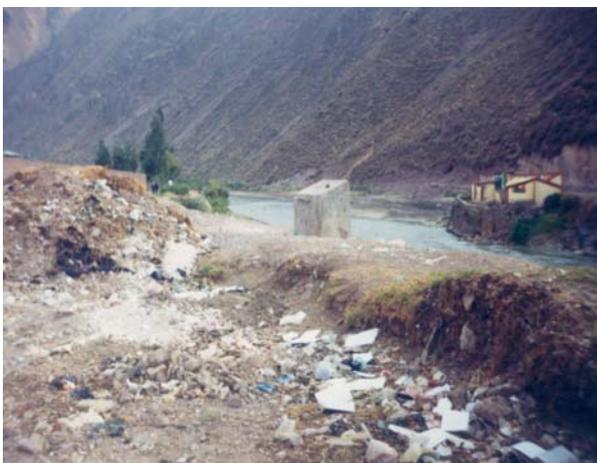
Foto 8. Residuos sólidos en la provincia de Calca, octubre de 2005.
