GEODINÁMICA DEL ÁREA DE HUACAR-HUÁNUCO

Enrique Guadalupe Gómez*, Bárbara León Huaco**

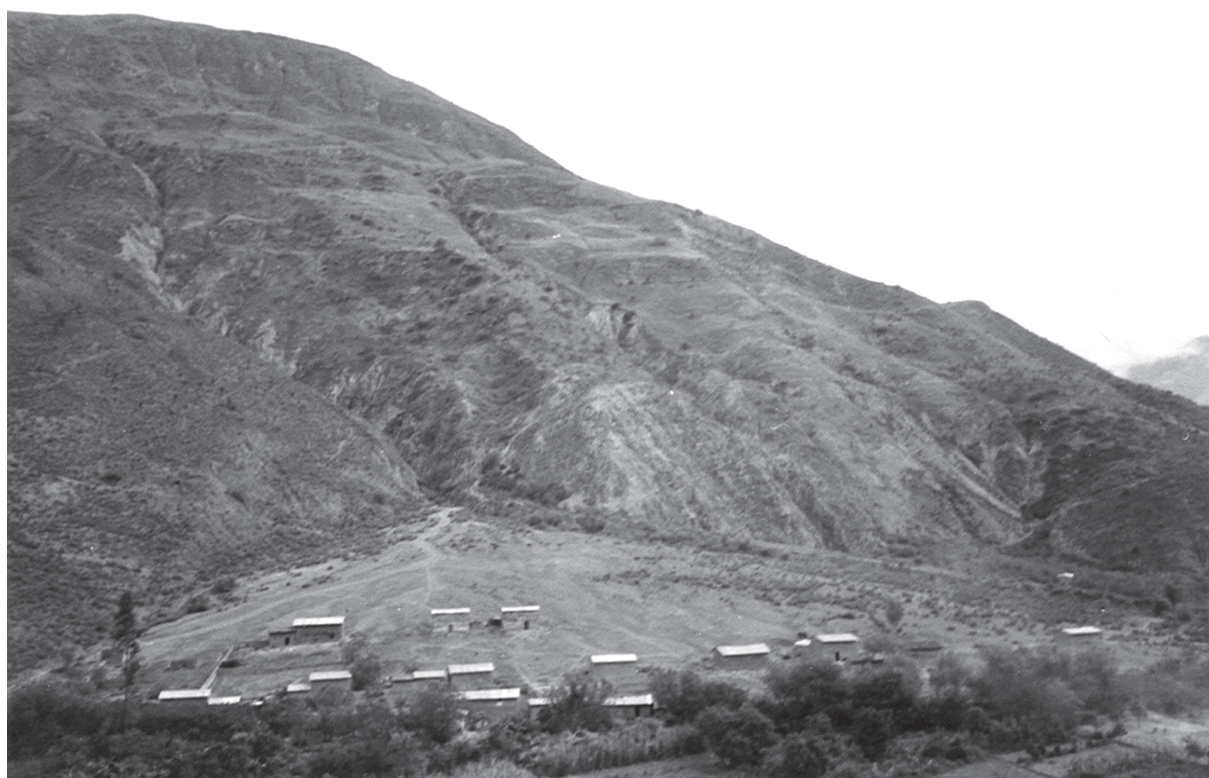
Foto N.º 1. Se observan tres geofomas: En primer plano, los conos aluviales y al inicio del conoide las plantaciones de tara que están en producción por los buenos suelos. Las cárcavas son las pequeñas «quebradas» y las laderas todo el cerro en sí. Nótese las diferentes pendientes.

Se encuentran en las partes bajas, al pie de los cerros y en las partes finales de las quebradas, se caracterizan por tener forma de abanico y pendientes suaves. Los suelos se han originado por la erosión de diferentes rocas y han sido transportados y depositados por corrientes temporales de agua (huaycos) que conforman los mejores suelos para el cultivo de tara y otros productos (véase Foto N.º 1).

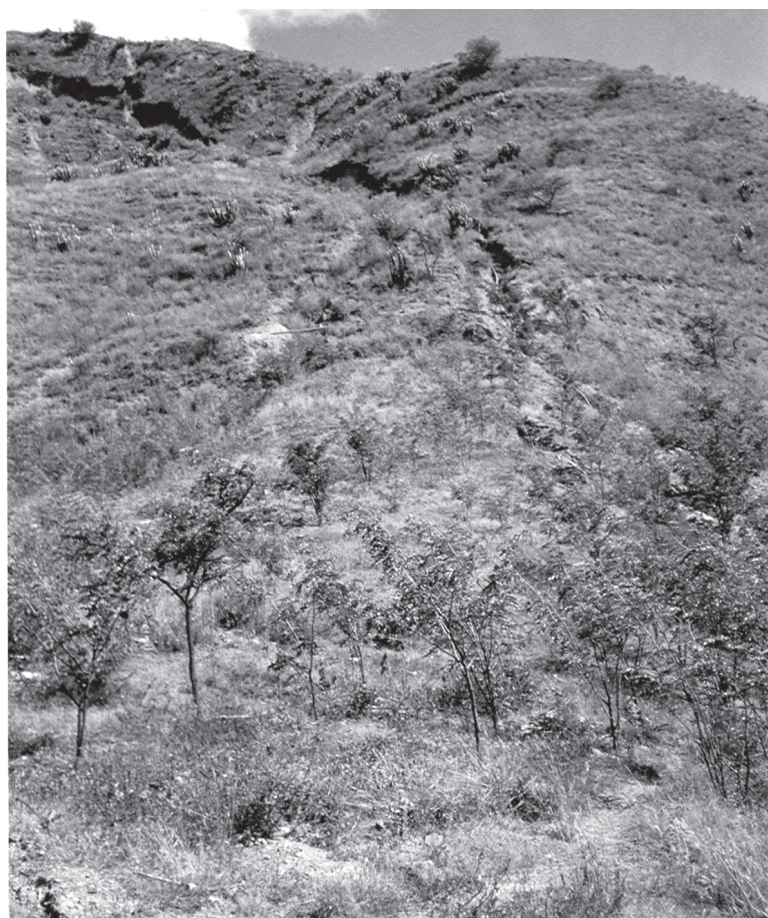
- **Dimensiones:** El deslizamiento principal se encuentra entre las quebradas Argama y Huancaspata, siendo sus dimensiones aproximadas de 360 m de largo por 130 m de ancho, sus paredes alcanzan hasta 15 m (Véase Foto N.º 2).

Foto N.º 2. En el deslizamiento de Argama se ve la «cicatriz» oeste que está afectando a los sembríos de tara.

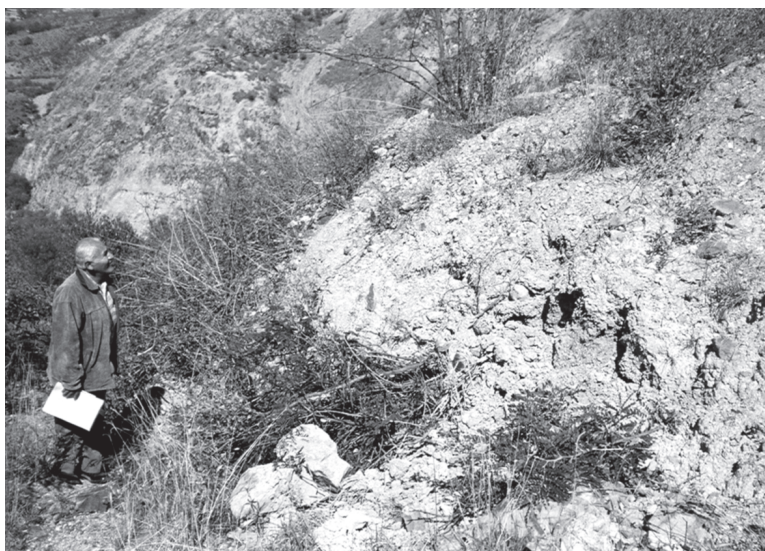
En la actualidad, el movimiento es hacia el este en la parte alta y hacia el sureste en la parte baja y final del deslizamiento. Este cambio de dirección es debido a un promontorio de roca que se observa en el perfil geofísico, que hace que el flujo de suelos cambie de dirección y en cierta medida se frene (Véanse Fotos N.º 3 y 4).

Foto N.º 3. En Argama se observa la «lengua» final del deslizamiento de suelos, que avanza lentamente y va destruyendo la tara y otros arbustos nativos.

- **Medidas de mitigación:** La primera medida que se ha adoptado es el monitoreo del movimiento del deslizamiento, para lo cual se han fijado varios puntos.

- Para estabilizar el deslizamiento de suelos de Argama, es necesario hacer un estudio geofísico detallado para realizar perforaciones subhorizontales, drenar el agua de la napa freática, tapar todas las fisuras, drenar [1] el agua de escorrentía en épocas de lluvia, llevándola por tubería fuera del área de deslizamiento, y proceder a una reforestación total con especies oriundas del lugar.
- Cerrar el suministro de agua para toda el área de deslizamiento, y a los afectados darles otro terreno.
- Realizar una señalización con estacas visibles para el monitoreo del movimiento del deslizamiento de suelos de Huacar.

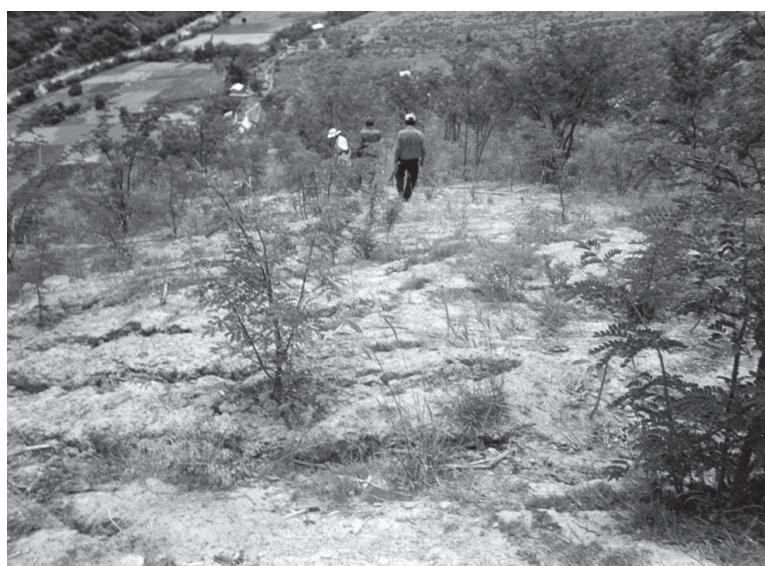
Foto N.º 4. Plantaciones de tara que están siendo afectadas por fisuras, producto del deslizamiento lento (reptación).

La mecánica del movimiento es de dos tipos: El deslizamiento de suelos, que es un movimiento rápido producido por la humedad del suelo, luego de lluvias intensas o exceso de infiltración de agua por regadío, y el movimiento por reptación de suelos, que consiste en movimientos lentos y a veces casi imperceptibles de dichos suelos,

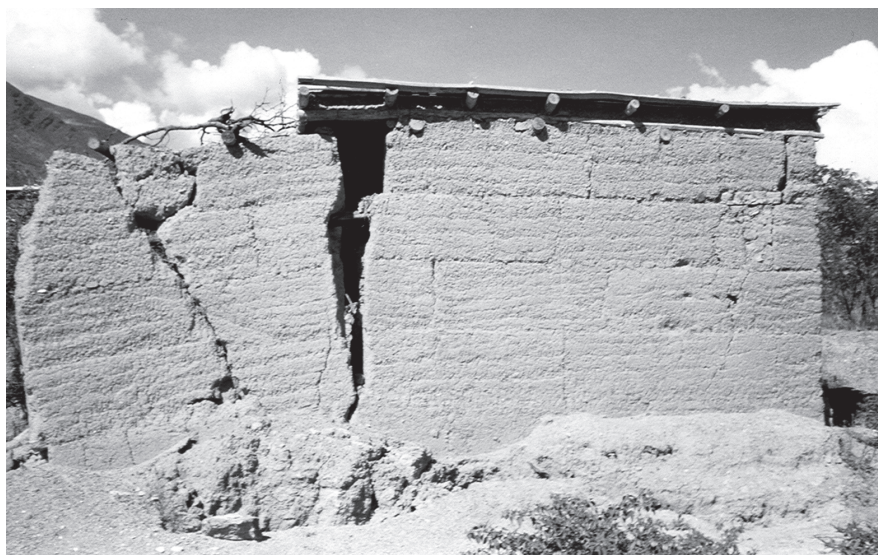
Las consecuencias han sido la destrucción de una de las viviendas del Sr. José Trujillo y los cultivos de tara fueron afectados parcialmente. El terreno en varias zonas presenta fisuras de 0.50 m de ancho, varios metros de largo y profundidad observable de hasta 3 m, pero continúa hacia abajo (Véase Foto N.º 5).

Foto N.º 5. Casa de un comunero que está siendo destruida por el deslizamiento de suelos.

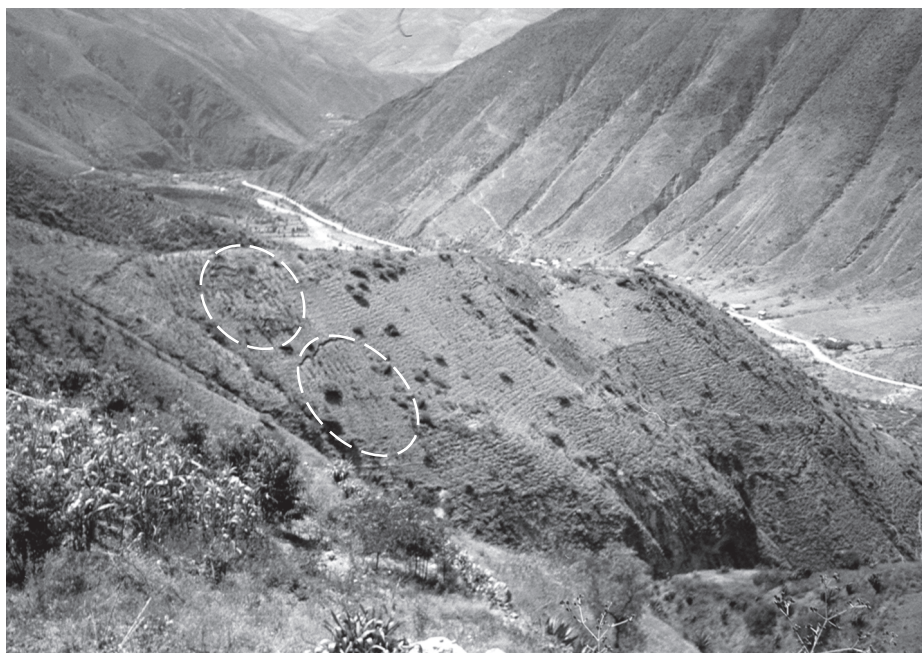
Este pequeño deslizamiento tiene origen antrópico (hecho por el hombre), pues se observa un pequeño deslizamiento de suelos en los terrenos cedidos al Sr. Eleuterio Martel Trujillo, debido al exceso de agua de regadío, esto ocurrió en mayo de 2002. Se entrevistó al Sr. Martel y afirmó que regó con abundante agua durante dos días continuos por canales hasta que el terreno cedió. Manifestó que ha sido una experiencia que no volverá a repetir. Los terrenos deslizados se han estabilizado y vegetado (Véase Foto N.º 6).

Foto N.º 6. En Mesapata Bajo se observan dos pequeños deslizamientos en los terrenos asignados al Sr. Eleuterio Martel, quien regó en exceso, originándose el deslizamiento de origen netamente antrópico. Actualmente el área es estable y está siendo cultivada. Asimismo, el comunero ha aprendido la lección: «regar de manera racional».

- **Dimensiones:** Una de ellas mide aproximadamente 27 x 20 m y tiene un área de 554 m², siendo su hundimiento mayor de 4.50 m, pero en promedio es de 1.80; el otro presenta menores dimensiones.
- **Movimiento:** El movimiento es hacia el Norte; pero, actualmente se mantiene estable, pues el señor Eleuterio Martel ha comprendido que no puede abusar del riego.
- **Probables consecuencias del deslizamiento:** No hay peligro en el deslizamiento, pues es local y pequeño. Como se podrá apreciar la situación más crítica de este fenómeno es el agua, por lo que es necesario el uso racional de ésta, a través de tubería microporosa y mediante un régimen medido y controlado por los usuarios, porque podrían ocurrir otros deslizamientos en áreas donde hay abuso en el uso de agua.

- Usar el agua de regadío racionalmente, para evitar deslizamientos futuros.
