Matriz de silicona para la restauración de la fractura coronaria y protector bucal para prevención de traumatismos

Silicon matrix technique for the restoration of the crown fracture and mouthguard for prevention of injuries

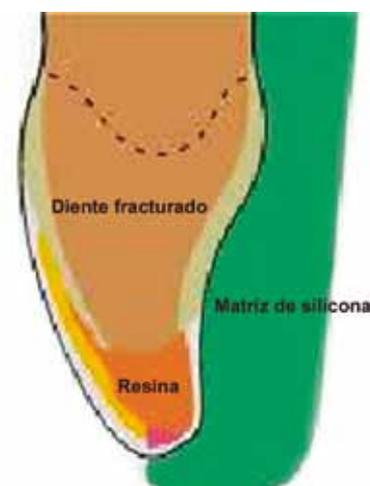
Fig 1. Matriz de silicona ubicada en palatino del diente fracturado.

un encerado diagnóstico. Luego tomar una impresión con silicona pesada de la zona palatina del diente a restaurar, que cubra al menos uno o dos dientes adyacentes, sin sobrepasar la el borde incisal. Esta matriz facilita la ubicación de la primera capa de resina, permitiendo duplicar la superficie palatina, el contorno anatómico y dando función oclusal, minimizando la conformación y los procedimientos de acabado. (Fig 1).

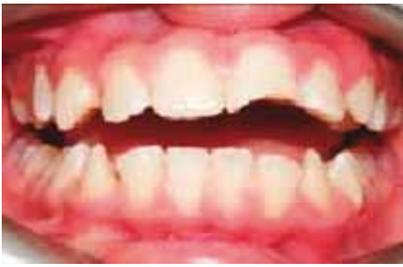
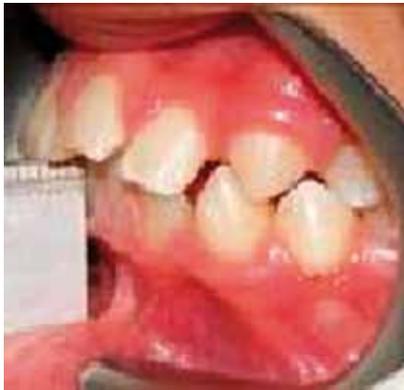
Fig. 2. Fractura coronaria no complicada de la pieza 21.

Paciente masculino de 11 años 4 meses con fractura coronaria no complicada en la pza 2.1 de un año de antigüedad (Fig 2 y 3) con vitalidad pulpar y sin alteración del ligamento periodontal.

Se planificó realizar la restauración de la pza 21 con resina compuesta utilizando la técnica estratificada combinada con la matriz de silicona. Debido a que el paciente presentaba vestibuloversión de los dientes anterosuperiores y un overjet de 5mm (Fig 2), como factor de riesgo de los traumatismos dentarios, se decidió confeccionar un protector bucal para evitar los traumatismos dentoalveolares futuros.

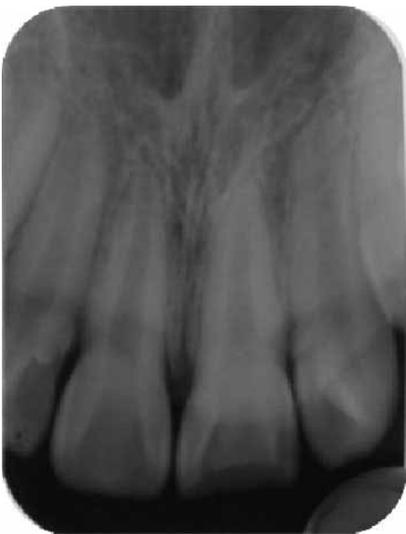
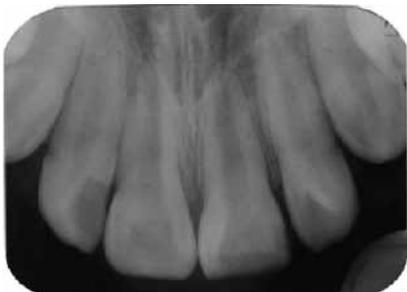
Fig. 3. Rx periapical y oclusal de la pieza 21.

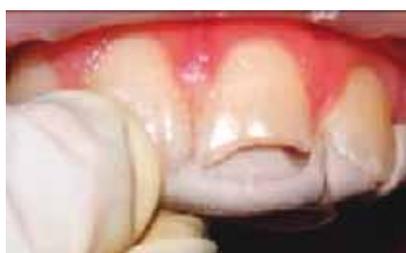
Fig. 4. Prueba de la matriz de silicona.

Se empleó aislamiento relativo con retractor de carrillos y de lengua. Se realizó el recubrimiento pulpar indirecto con ionómero de vidrio Vitremer (3M-ESPE), el bisel en el borde cavosuperficial de la fractura, el grabado ácido y la aplicación del adhesivo Adper Scotchbond (3M-ESPE) (Fig 4). Se inició la restauración de la superficie palatina con resina Z350 (3M-ESPE) empleando la llave de silicona. (Fig 5).

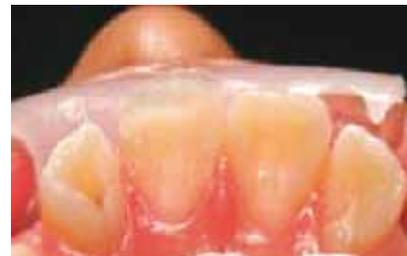
Fig. 5. Restauración de la superficie palatina.

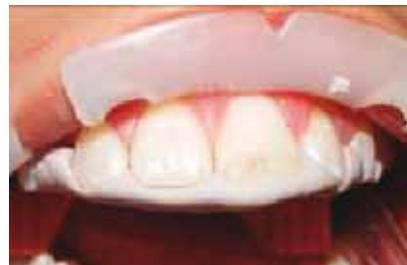
Fig. 6. Técnica estratificada de resina.

Se restauró la superficie vestibular empleando la técnica estratificada de resina. (Fig 6) Se realizó el pulido de la restauración utilizando escobillas para pulir resina, pasta para pulir resina (Prisma Gloss) y tiras de lija. (Fig 7 y 8)

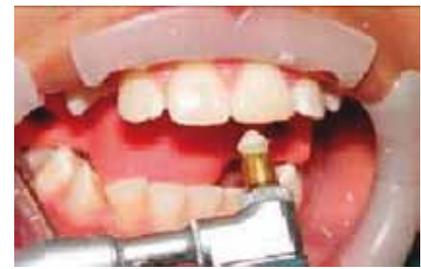
Fig. 7. Pulido de la restauración.

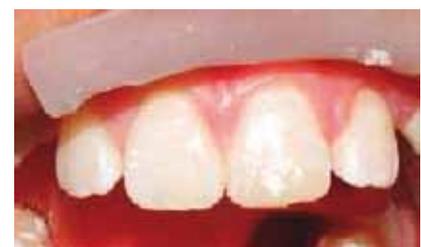
Fig. 8. Vista de la restauración después del pulido.

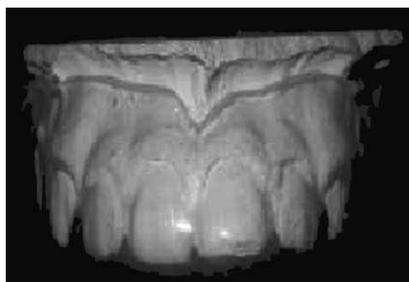
Fig. 9. Vista vestibular del Protector Bucal.

21, se tomó modelo de trabajo superior y se realizó el recorte de la superficie palatina central en forma de U, para permitir la adaptación de la lámina de acetato en el vaccum. El material utilizado para la confección del protector bucal fue una lámina de acetato de 6 mm de grosor. Se llevó el modelo de trabajo y la lámina de acetato al vaccum. Se realizó el recorte del protector bucal hasta el fondo de surco por vestibular y por palatino a 5mm de la encía marginal.

(Fig 9) Se respetó la inserción de los frenillos. Seguidamente, se pulió los márgenes del protector bucal.

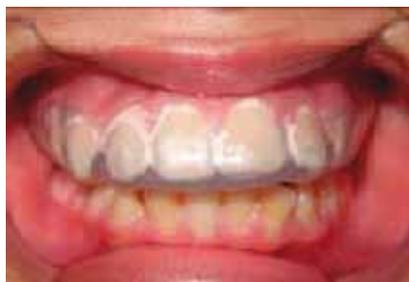
Fig. 10. Prueba en boca del paciente

Ya que el paciente practicaba deportes, se decidió confeccionar el protector bucal de acetato de 6 mm, se realizó la prueba del protector bucal en boca, se verificó el confort del paciente y la oclusión. (Fig 10)

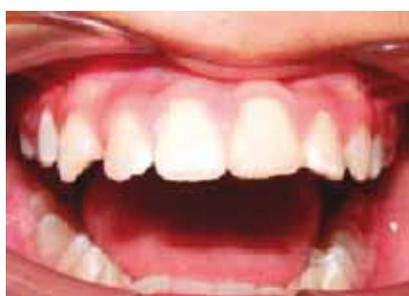
Fig. 11. Foto clínica de control.

Se realizó el control clínico radiográfico a los seis meses de realizar la restauración (fig 11 y 12)

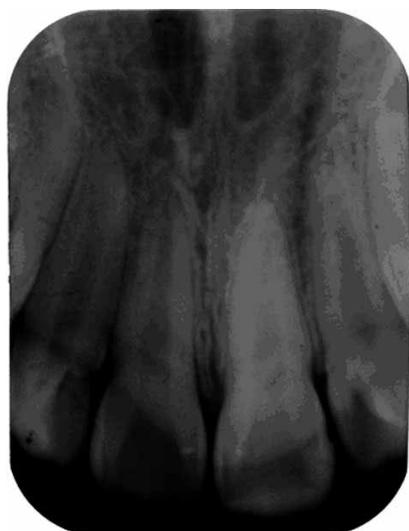
Fig. 12. Radiografía de control.
