El Tawantinsuyu en Huaytará, Huancavelica

Alberto Bueno Mendoza

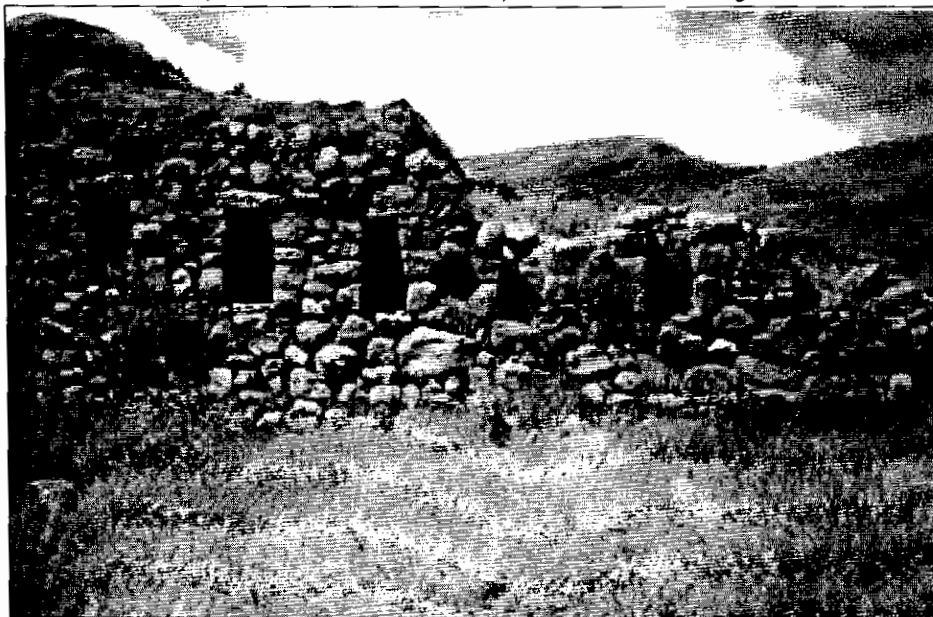
Foto 2: Sección del muro este del cuadrángulo de los nichos conservando algunos completos y otros desplomados.

I. *El Cuadrángulo de los Nichos* es un espacio abierto de emplazamiento céntrico con cuartos laterales en las esquinas oeste y suroeste, en cuyo sector céntrico oeste también tenía su portada y escalera de acceso al interior plano; el nombre se debe a que tres secciones de un paramento corrido interno conservan nichos verticales ligeramente trapezoidales; en el muro este se conservan 17 nichos (Foto 2), cuya vista muestra algunos de ellos. El muro sur conserva 13 nichos y el paramento norte tiene 12 nichos; como se aprecia en la foto, los nichos son verticales empotrados y es posible que hayan existido en los cuatro paramentos, pero el oeste que presenta la portada de acceso está desplomado al nivel del espacio plano interno; los otros muros también tienen desplomes parciales (1440-1470 d.C.: gobierno de Pachacuti).

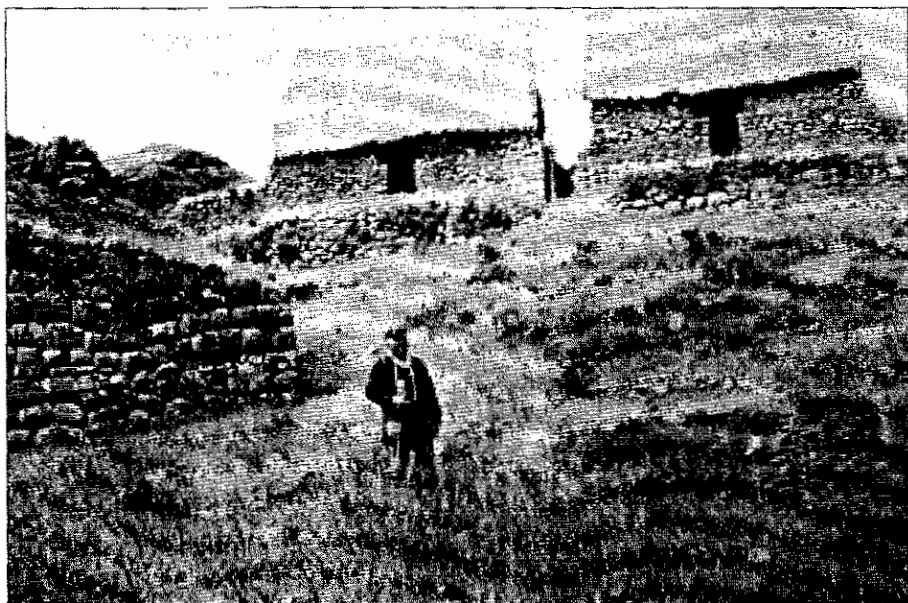
Foto 3: Vista frontal de las dos casas con techos restaurados. Ver la separación con un gran vano trapezoidal de doble jamba construido en base a piedras labradas finas.

III. *El Cuadrángulo de las Dos Casas Techadas* es un aterrazado construido a base de piedras canteadas, salvo la portada céntrica de acceso solucionada con piedras labradas al estilo del Cusco y ubicada entre las dos casas, pues presenta doble jamba, perfil trapezoidal y se avisa haber tenido un bloque monolítico labrado pulido fino como dintel; una escalera de cinco pasos conduce al piso abierto interno de la terraza. Las dos Casas Techadas (Foto 3) están contruidas con piedras canteadas, igual que la plataforma basal; cada casa tiene su propia puerta hacia el exterior de perfiles trapezoidales y es posible que hayan portado un bloque monolítico labrado

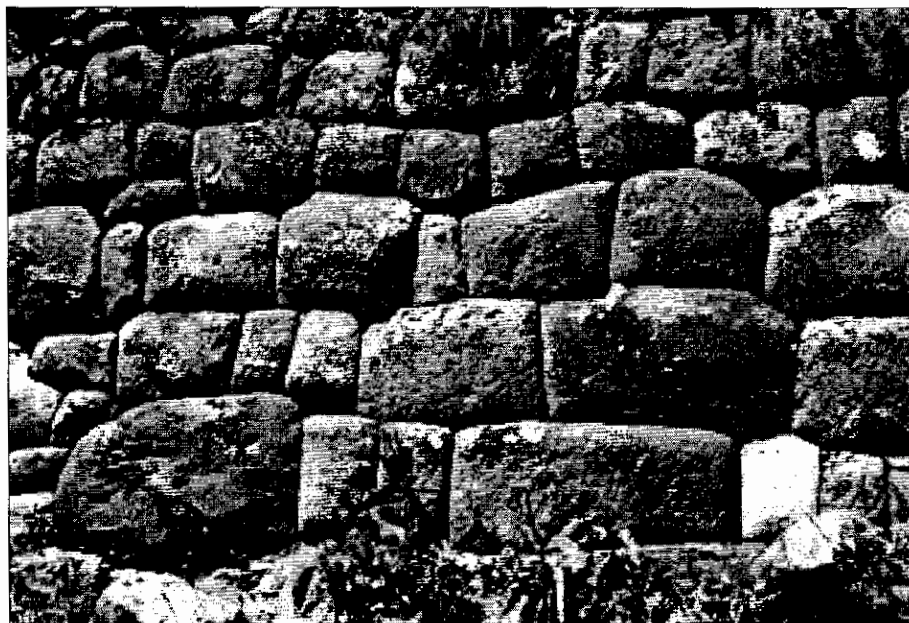
Foto 5: Detalle de los litos poligonales de diversos pesos, tamaños y formas, ensamblados para conformar el muro frontal de la Portada Trapezoidal.

El paramento delantero externo con la portada de esta edificación conserva su dintel monolítico labrado pulido fino; el vano presenta perfil trapezoidal de una sola jamba, siendo sus litos labrados tallado fino; las secciones de muros que se alejan del vano tallado fino presentan menos acabado en la técnica de tallar los litos constitutivos, pero se practica la sistemática de ensamblar litos poligonales de diversos tamaños, pesos y formas (Foto 5), de tal manera que se obtienen aparejos laterales con tendencia a hiladas de distinta medida pero cierta regularidad paramental. La portada otorga acceso por medio de escalera a un patio abierto aterrizado, apreciándose entonces una terraza interna a sobrenivel, y cuartos con nichos trapezoides intercalados a ventanas, alineados al interior del muro de la portada (1440-1470 d.C.).

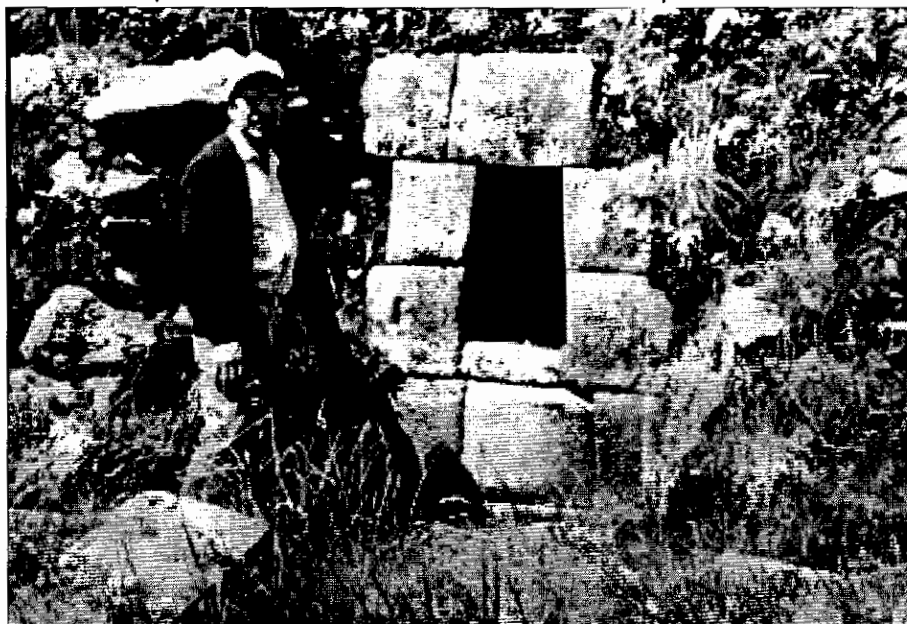
Foto 6: Nicho trapezoidal conservado en el muro de fondo de la fina plataforma construida durante el gobierno de Tupa Yupanqui.

V. *Plataforma fina* con nichos trapezoidales en el paramento interno del muro de fondo; al lado de una gran roca aflorante existen las bases de un cuarto ornamentado con tres nichos trapeziales conservados en el paramento interno del muro de fondo (Foto 6). Este sector monumental del sitio Vizcacha es el que tiene la arquitectura más fina y está en directa relación con las esculturas líticas existentes al borde del río y aquellas ubicadas en el mismo lecho fluvial pedregoso. Adelante de esta plataforma se encuentran muchas piedras labradas tiradas o desplomadas y un gran dintel labrado tallado fino (1470-1495 o 97 d.C.).
